PROCESSO 0255597-20.2007.8.26.0100

LAUDO JUDICIAL

O objetivo da avaliação consiste em estabelecer o valor de venda do apartamento 5 do Edifício Vitória Régia, situado na Avenida Paes de Barros nº 1.338, Moóca. Na avaliação do apartamento serão incluídas as vagas de garagem descritas nas matrículas 23.370 e 23.371, ambas do 7º Cartório de Registro de Imóveis de São Paulo (vide respeitável decisão de fls. 659).

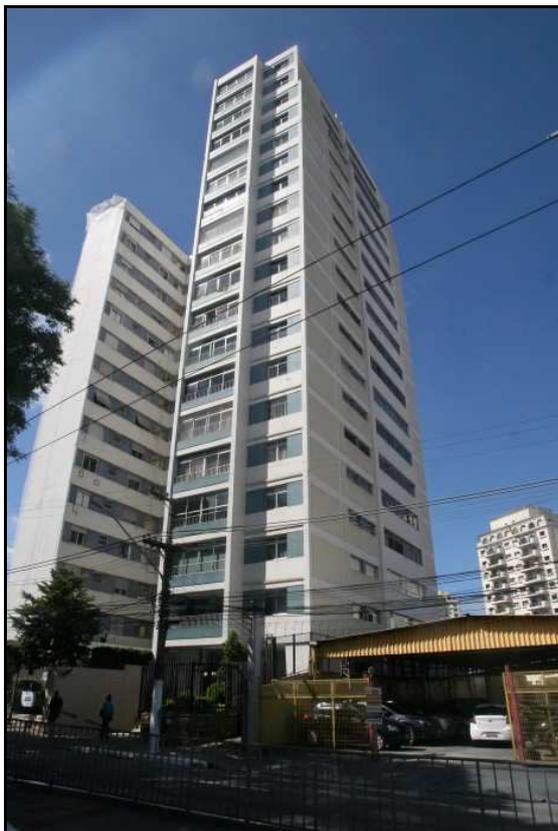
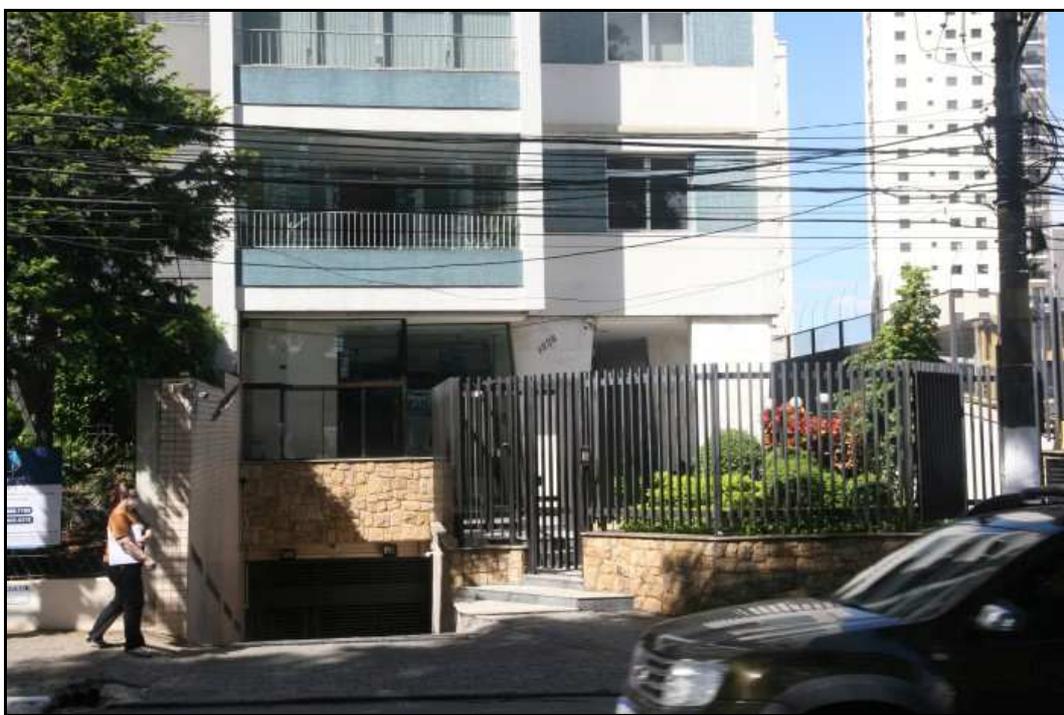
O edifício tem 51 anos; tem um subsolo de garagem; é dotado de portaria e salão de festas; e é composto de dezoito andares, com um apartamento por andar.

FOTOS 1/2 - Edifício Vitória Régia.

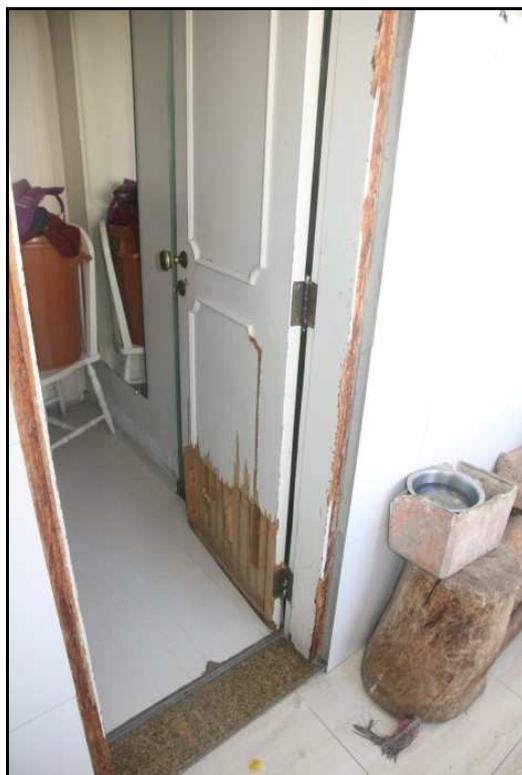
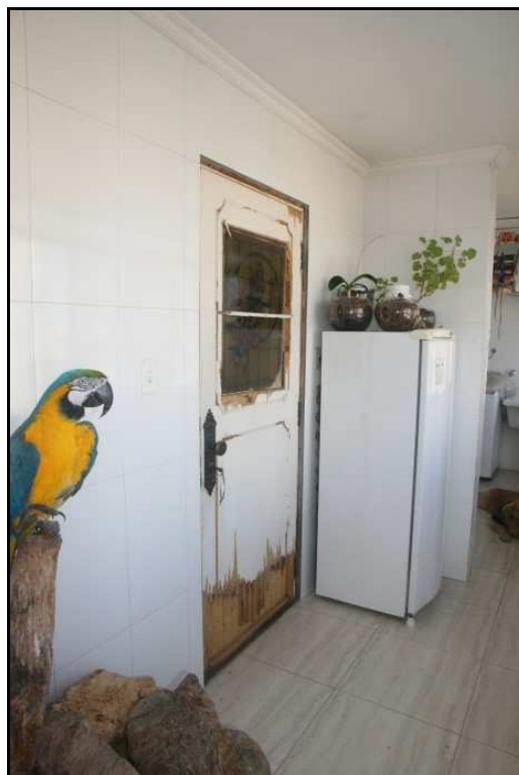
FOTOS 16/17 - Estado das portas da lavanderia: destruídas pela arara.

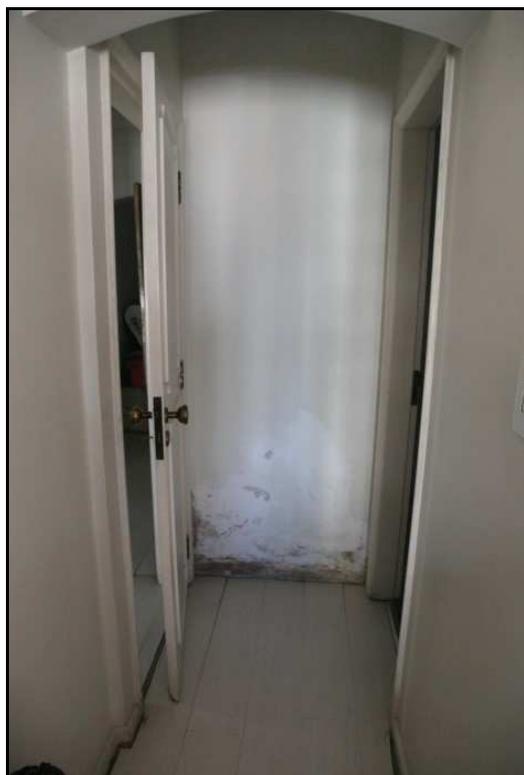
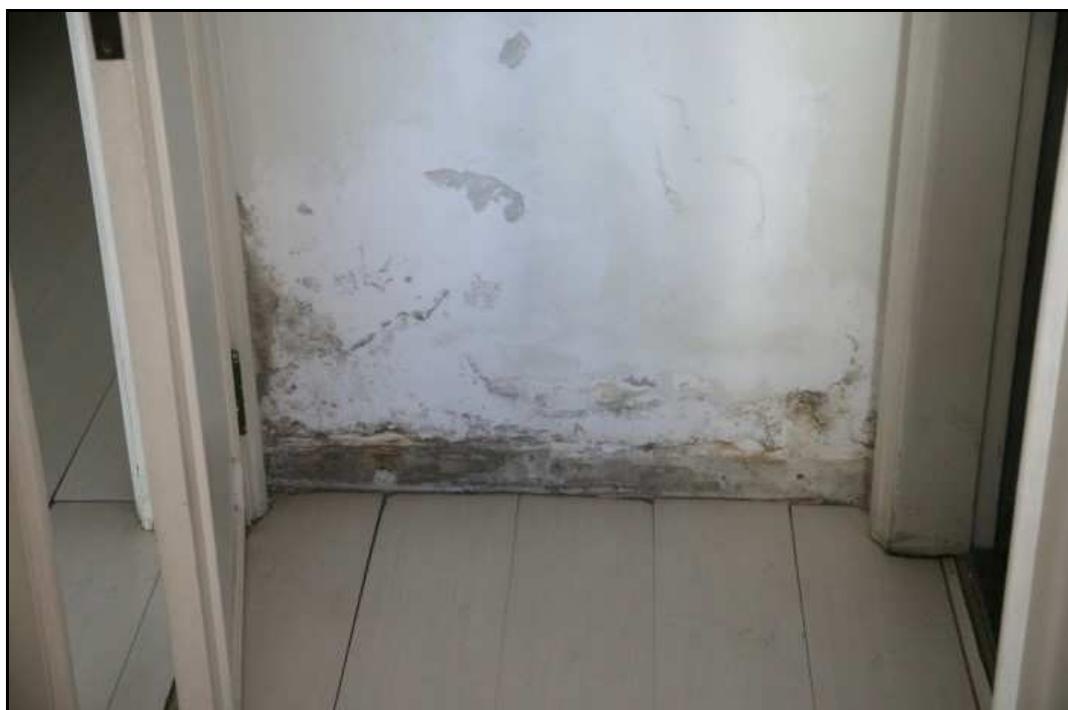
Elegendo-se como base de análise os parâmetros fixados no retro referido estudo (Valores de Edificações de Imóveis Urbanos), o apartamento, em relação ao estado de conservação, enquadra-se na referência F: necessitando de reparos simples a importantes.

FOTOS 24/25 - Sinais de umidade na parede da suíte. A umidade provém do box do banheiro da suíte.

- Área útil do apartamento = 226,74 m²
- Valor unitário = R\$ 5.200,00/m²
- Depreciação decorrente do estado do apartamento = 10%
- Valor do apartamento = 226,74 x 5.200,00 x 0,90 = R\$ 1.061.143,00
