LAUDO PERICIAL

avaliação de imóvel

Processo nº 1032584-87.2016.8.26.0602

trabalho concluído em: 13/03/2017

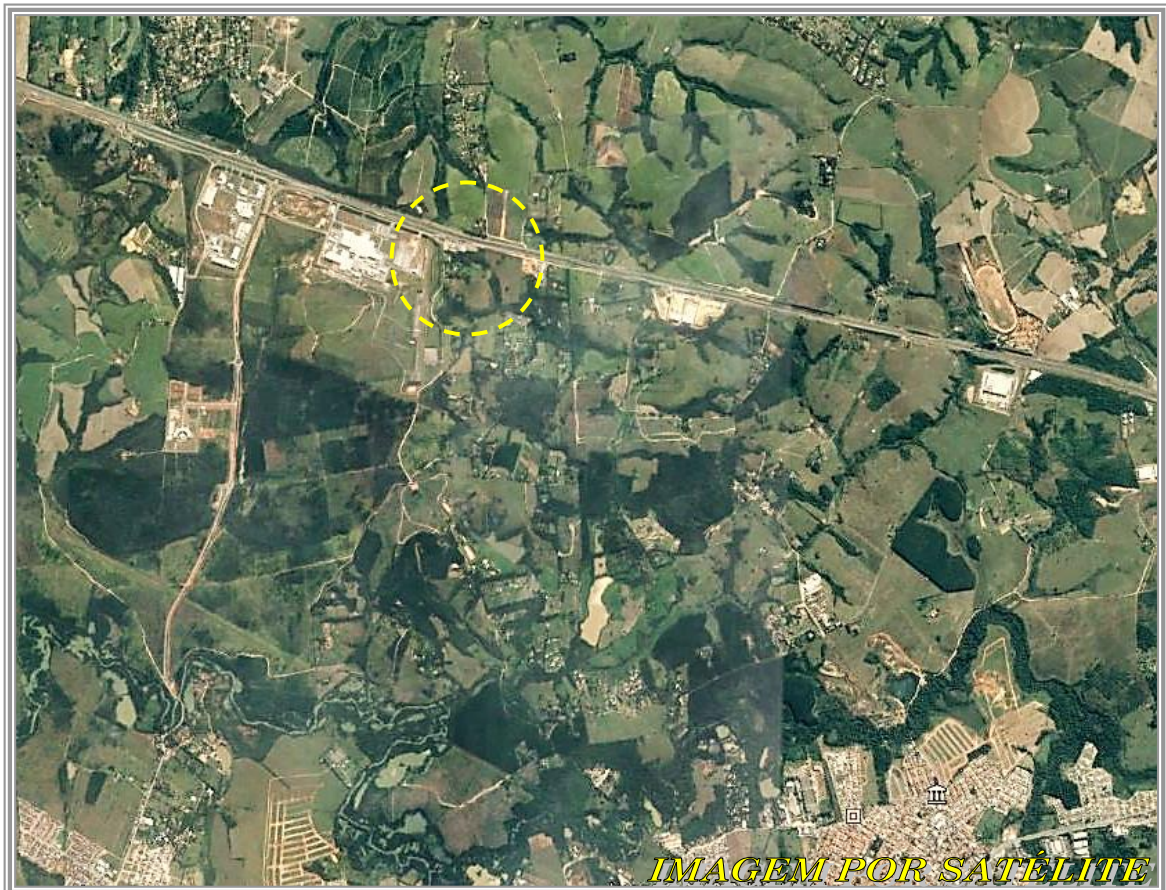
Na localidade em questão foi implantado o complexo industrial do município, centralizado no Parque Tecnológico de Sorocaba e a área tem imediata proximidade à montadora Toyota e as suas sistemistas e terceirizadas. A expansão da malha urbana e a instalação de indústrias vêm tomando as áreas livres da região, que, todavia, ainda apresenta baixo nível de adensamento populacional, preservando as características rurais, das propriedades de médio porte (chácaras, sítios e pequenas fazendas), nas quais se pratica o extrativismo agropecuário semi-intensivo. Detalhes da ocupação local podem ser apreciados na imagem abaixo.

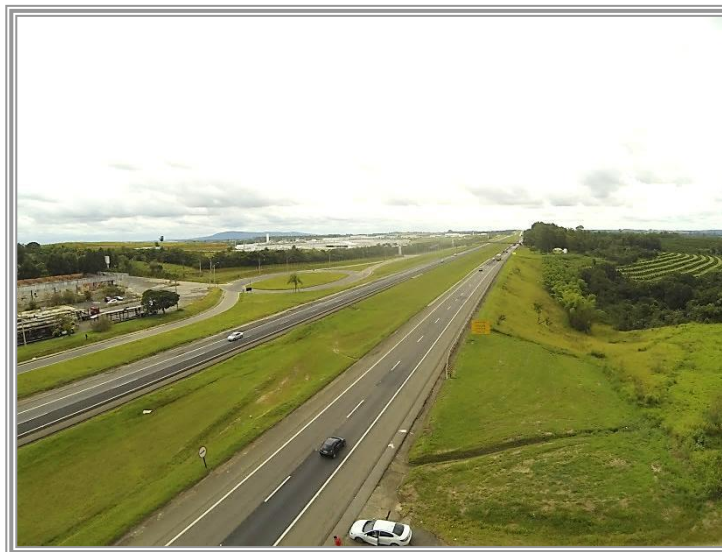
Foto nº 01 (📍): A Rodovia Presidente Castelo Branco (SP 280) é visualizada no sentido capital/interior e possui condições de tráfego rápido e seguro em suas duas pistas de rolagem.

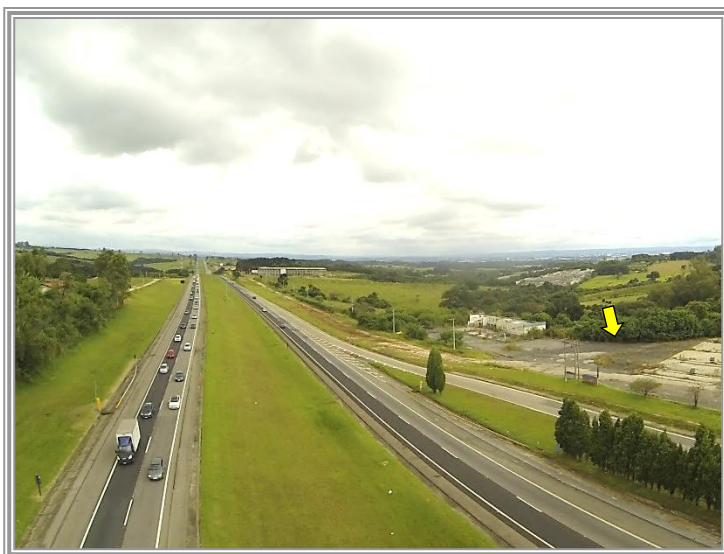
Foto nº 02 (📍): O acesso ao imóvel avaliado, indicado por seta, é praticado por uma pista marginal a Rodovia Presidente Castelo Branco (SP 280) no sentido interior/capital.

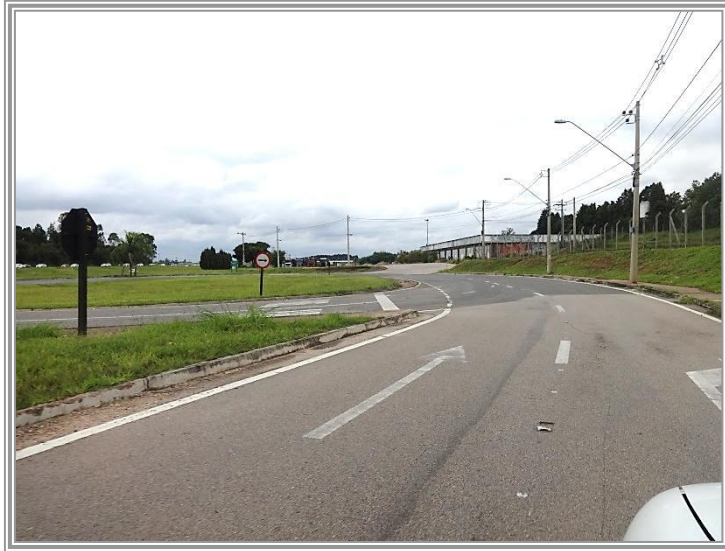
Foto nº 03 (📍): Tomada da via marginal à Rodovia Presidente Castelo Branco, pela qual se acessa o imóvel avaliando.

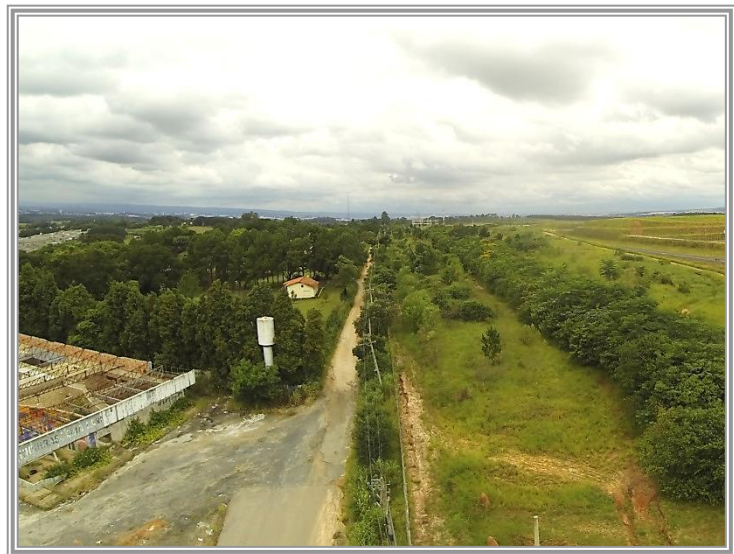
Foto nº 04 (📍): A estrada da Campininha, atualmente designada "Estrada Raimundo D. Castilho", pela qual também se acessa o imóvel avaliando tem o leito carroçável em terra batida.

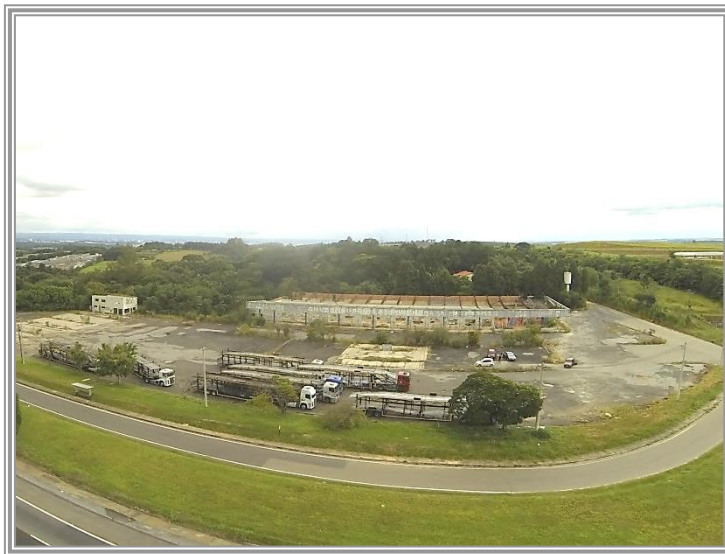
Foto nº 05 (↔): A imagem aérea do imóvel avaliando foi obtida a partir da Rodovia Presidente Castelo Branco.

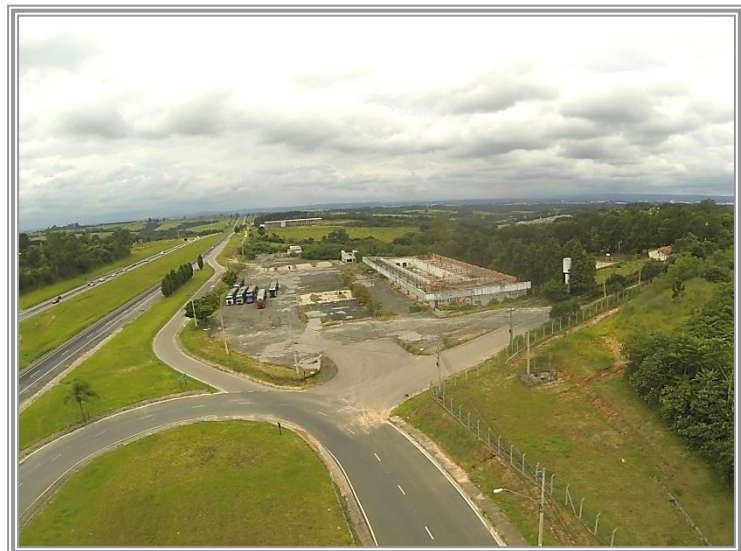
Foto nº 07 (↔): Pode-se observar o imóvel avaliando sob outro ângulo e algumas de suas benfeitorias ali instaladas.

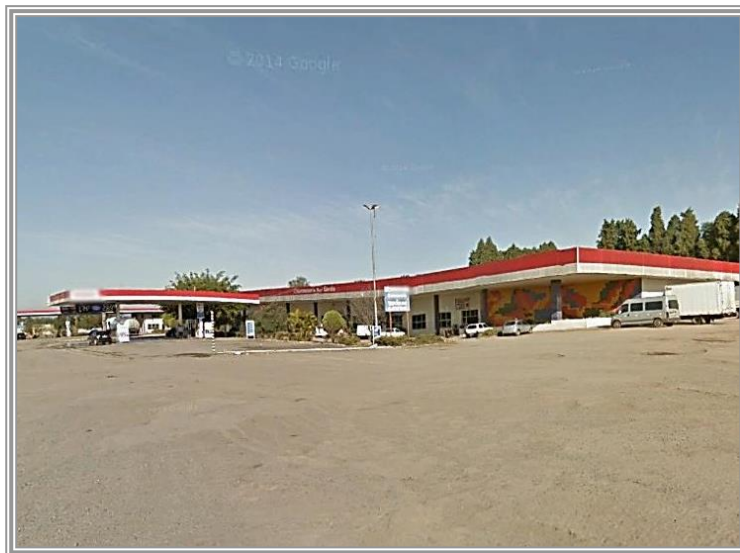
Foto nº 08 (↔): Imagem do restaurante obtida através do “Google Earth” em 2011.

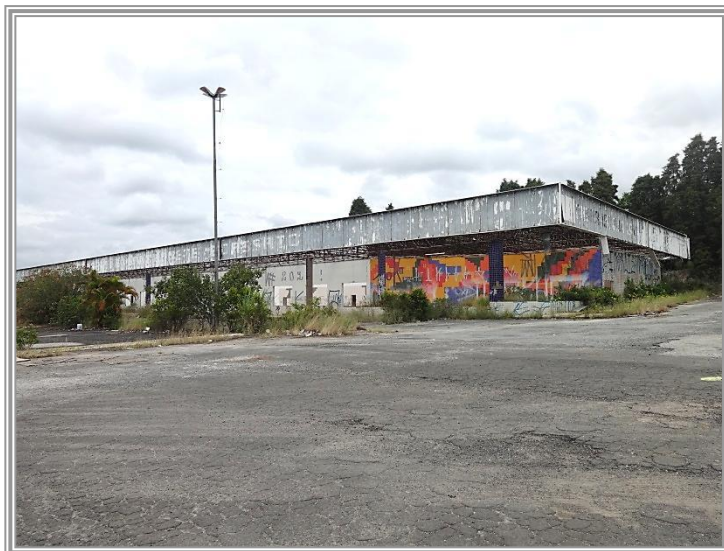
Foto nº 09 (↩): O conjunto do galpão, onde funcionava o restaurante, está evidentemente abandonado e mostra clara os sinais dessa situação.

Obs: Diante das condições ruinosas das benfeitorias ainda existentes na área avalianda será computado para elas uma equivalência estimativa correspondente a 1% do valor total da área, ou seja R\$ 37.793,09 (trinta e sete mil, setecentos e noventa e três reais e nove centavos), devido à possibilidade de aproveitamento de algumas estruturas ou a reciclagem de materiais metálicos.

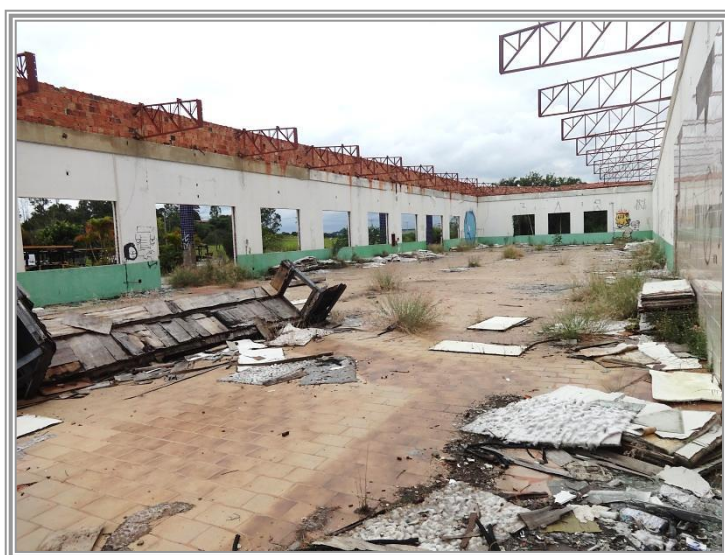
Foto nº 11 (↩): O interior do prédio do restaurante encontra-se totalmente depredado.

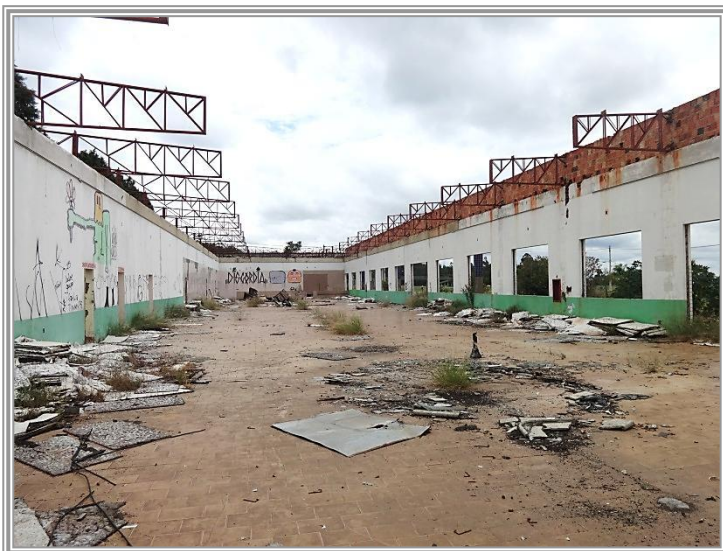
Foto nº 12 (↔): O mesmo salão é visualizado no sentido oposto ao da imagem anterior.

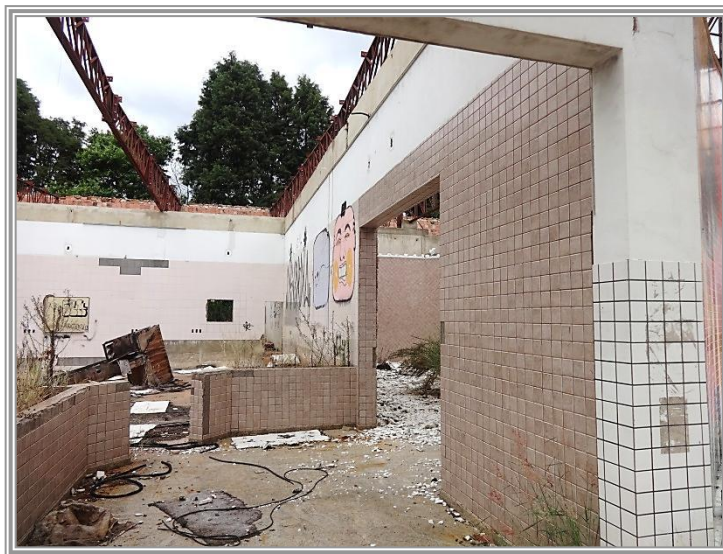
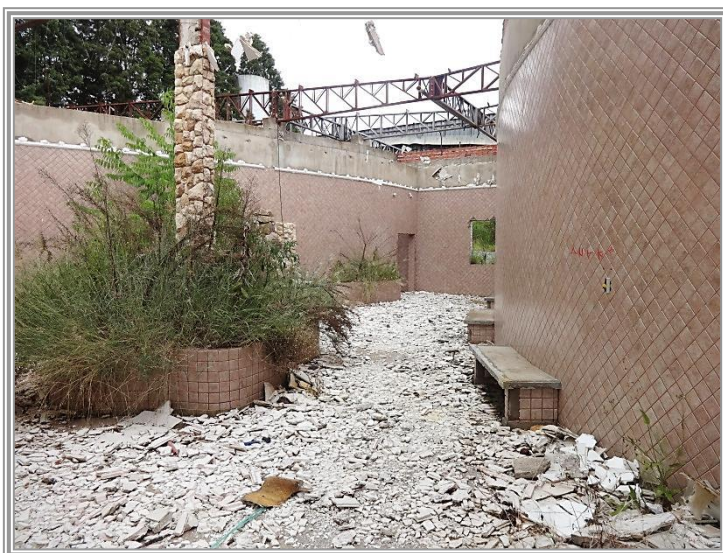
Foto nº 13 (↔): Tomada interna de outro espaço do salão do restaurante.

Foto nº 14 (↔): Outro setor do salão do restaurante cujas paredes eram revestidas por pastilhas cerâmicas.

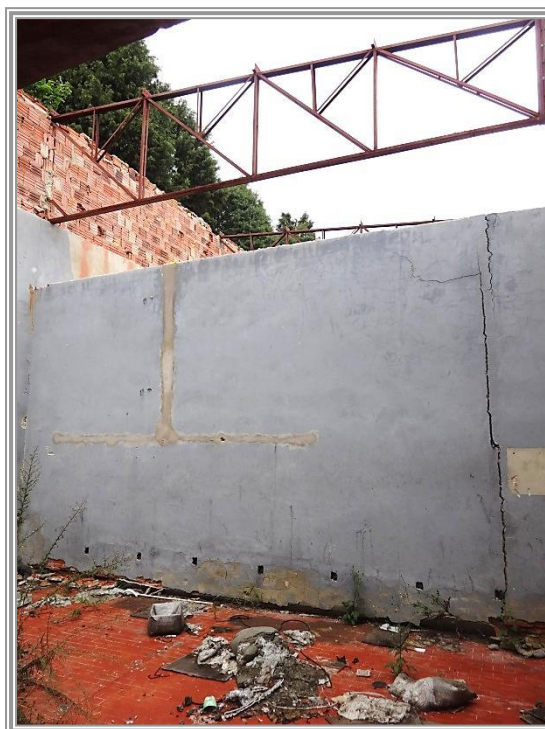
Foto nº 15 (📍): O “hall” dos banheiros que serviam ao restaurante está inviável pela deposição de materiais e alto grau de depreciação.

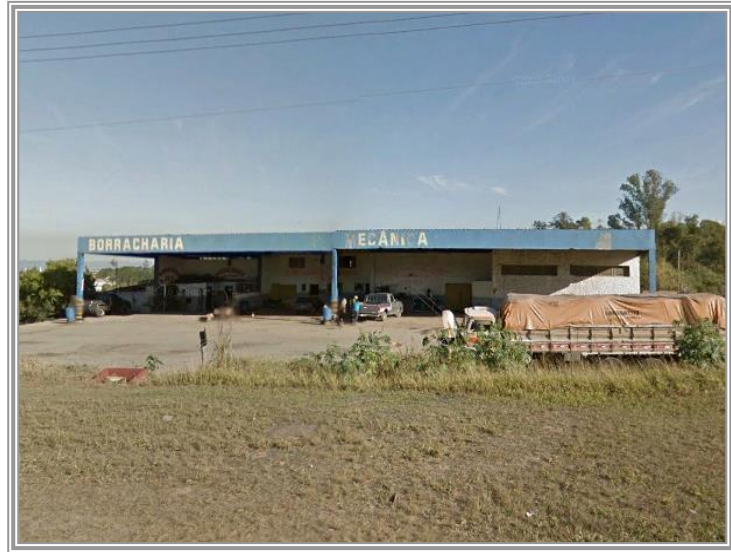
Foto nº 19 (📍): A imagem de 2011 do "Google Earth" destaca o prédio da borracharia e acomodação para viajantes.

Foto nº 20 (📍): O estado de abandono setor destinado à borracharia é observado na imagem.

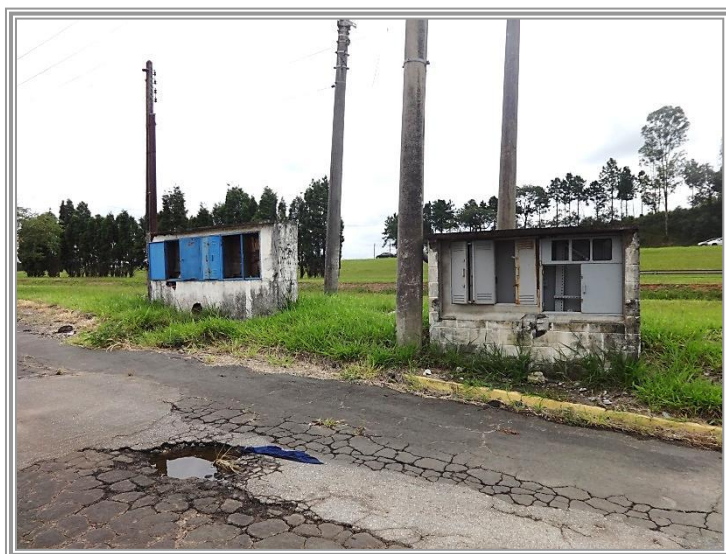
Foto nº 21 (📍): A propriedade é ainda dotada de casamata de medidores de energia, mas todos os equipamentos elétricos foram suprimidos.
