Ref. Proc. nº 0001277-20.2012.8.26.0620

LAUDO TÉCNICO DE AVALIAÇÃO

Atendendo a determinações de fls. e com a finalidade de efetuar a vistoria e caracterizar o imóvel, este Perito dirigiu-se ao local Rua São Benedito esquina com Rua Mário Marcolino Neto, zona urbana, município de Taquarituba/SP e tenho a informar que:

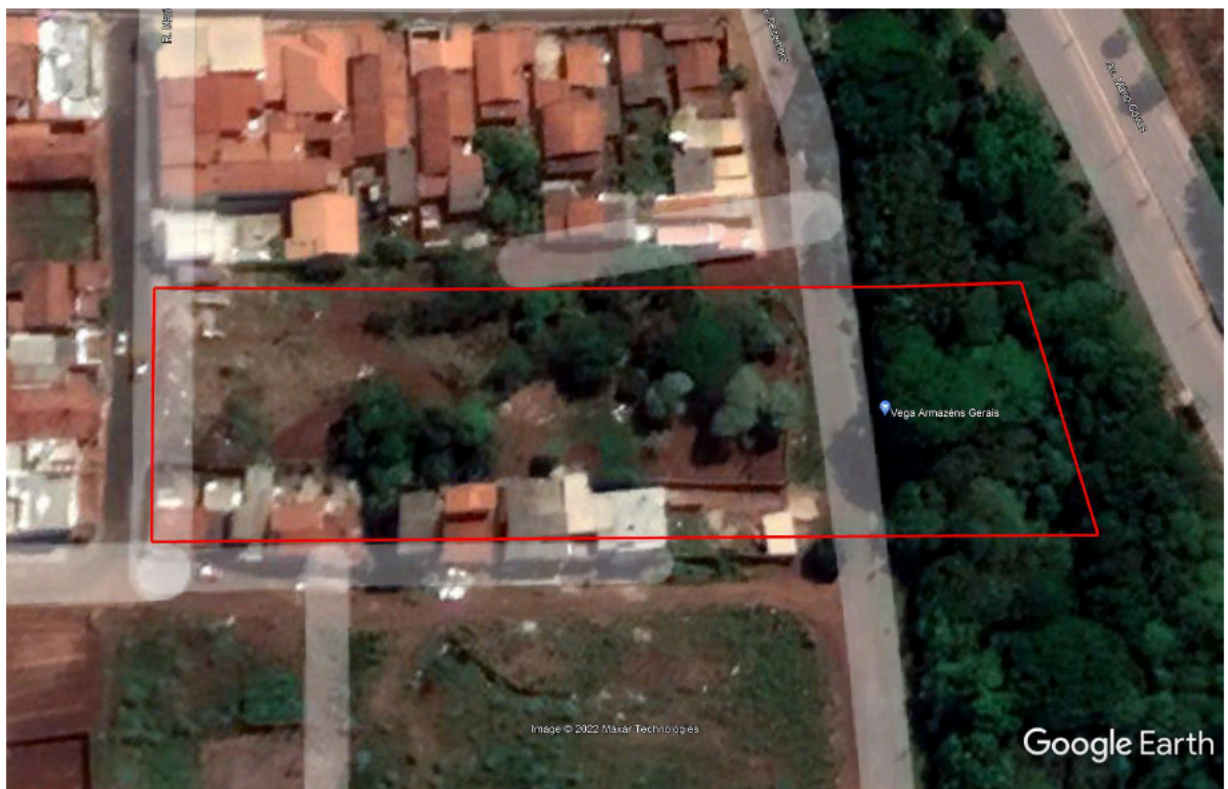
- A área destacada em vermelho, corresponde ao perímetro original aproximado e descrito na matrícula, com área de 5.772,00m².

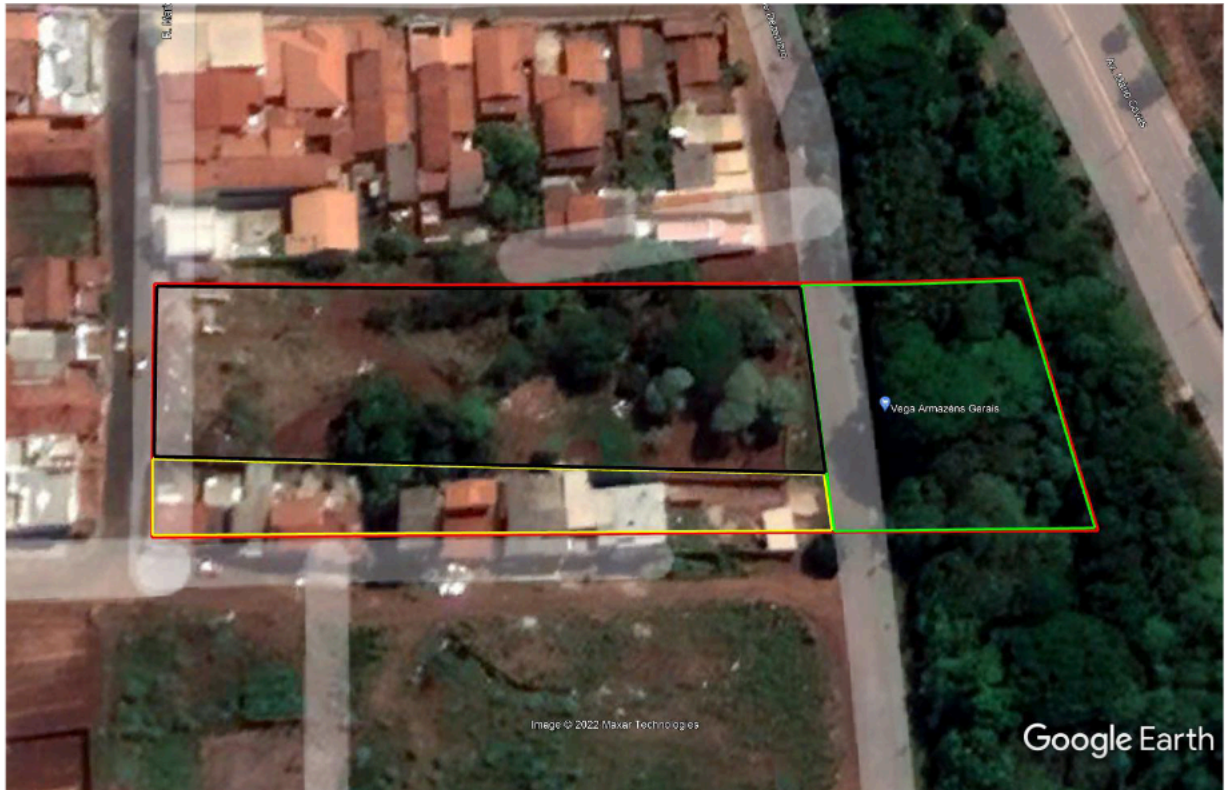
Abaixo podemos visualizar a situação atual, onde, informo que as medidas apresentadas são medidas aproximadas e não foram aferidas com equipamentos de precisão.

- A área destacada em verde foi invadida em 1.580,00m² devido a canalização do Córrego do Lageado.
- A área destacada em amarelo está ocupada por diversas edificações (Fui informado que tratam-se de áreas invadidas) que ocupam 1.050,00m².
- A área destacada em preto, que entendo como área remanescente útil, será objeto da avaliação e corresponde a 3.142,00m²

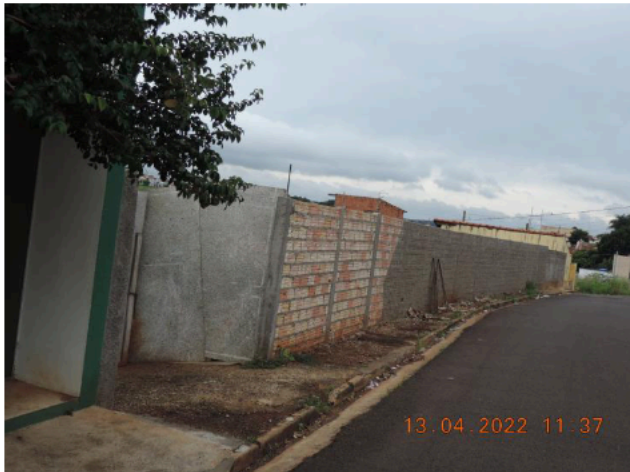
Frente para Rua Mário Marcolino

O que tenho a informar é que o imóvel faz frente para Rua Mário Marcolino Neto e Rua Primeiro de dezembro e não Rua 13 de Maio.

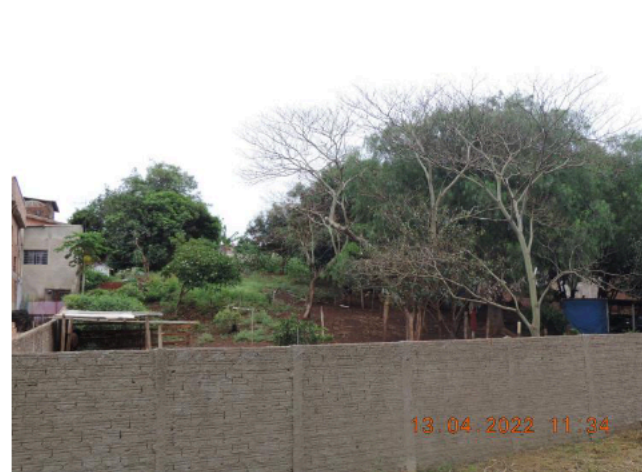
Frente para Rua Primeiro de dezembro

A Rua Primeiro de Dezembro, não possui pavimentação, sendo de terra com fina camada de cascalho.

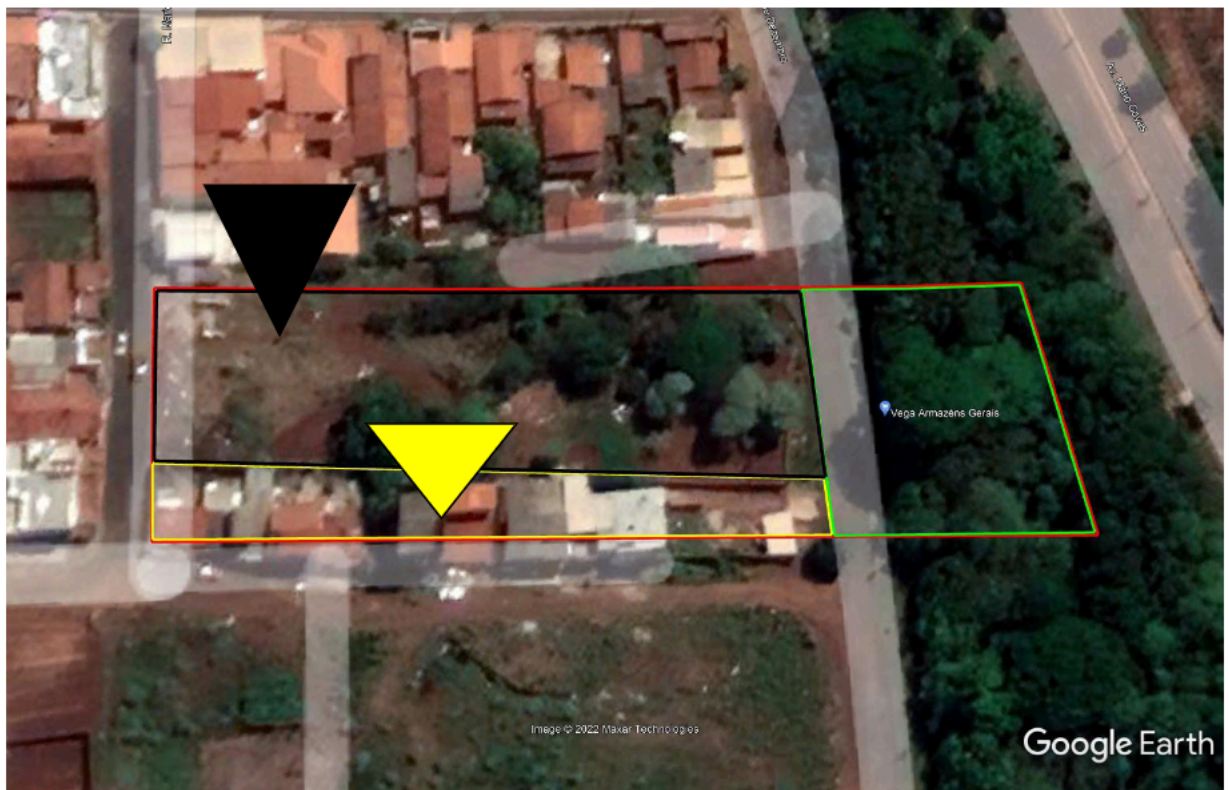
- A área destacada em verde foi invadida em 1.580,00m² devido a canalização do Córrego do Lageado.
- A área destacada em amarelo está ocupada por diversas edificações (Fui informado que tratam-se de áreas invadidas) que ocupam 1.050,00m².
- A área destacada em preto, que entendo como área remanescente útil, será objeto da avaliação e corresponde a 3.142,00m²

R: A área invadida, aproximada, é de 1.050,00m², destacado em amarelo na imagem.

R: A área útil **aproximada** e avaliada neste Laudo **é de 3.142,00m²**, destacado em preto na imagem.

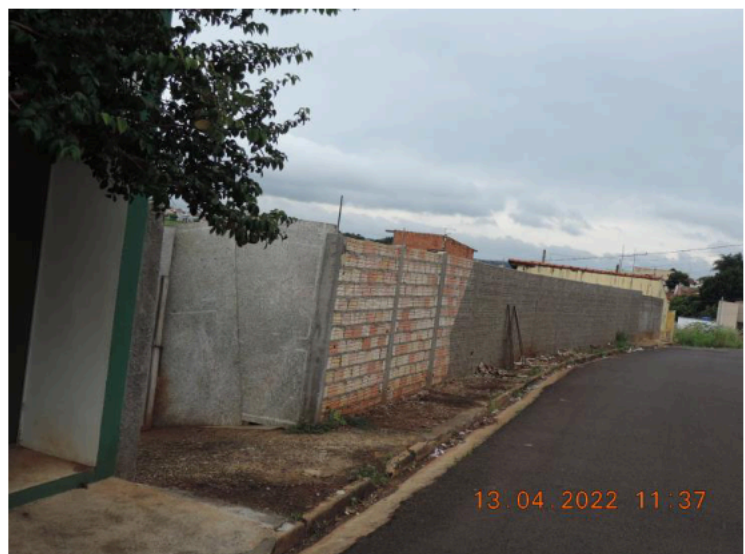
Frente do imóvel para Rua Mário Marcolino

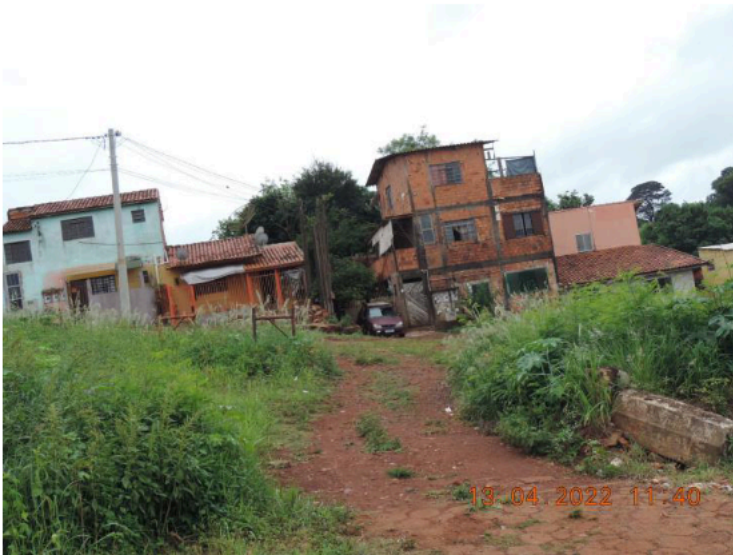
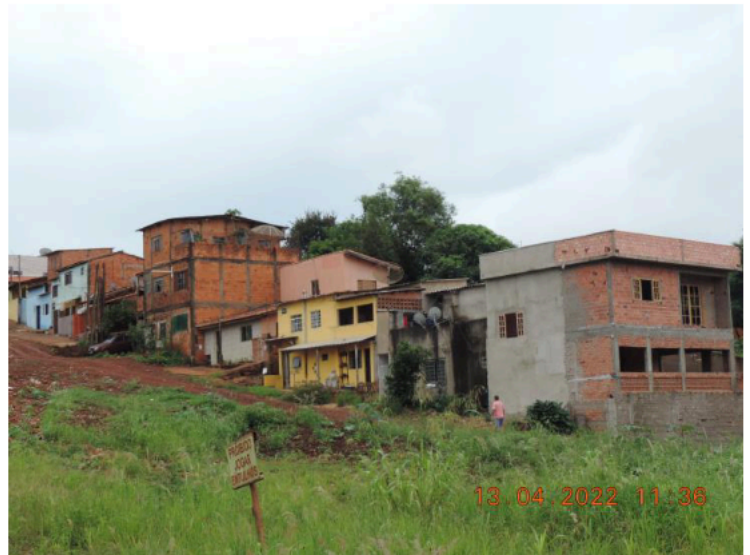
O imóvel, objeto da lide, deixou de ter acesso ao logradouro público denominado Rua São benedito, devido às edificações existentes e que não estão regularizadas junto a municipalidade.

Edificações existentes no imóvel na confrontação com a Rua São Benedito (Não possuem regularização junto a municipalidade)

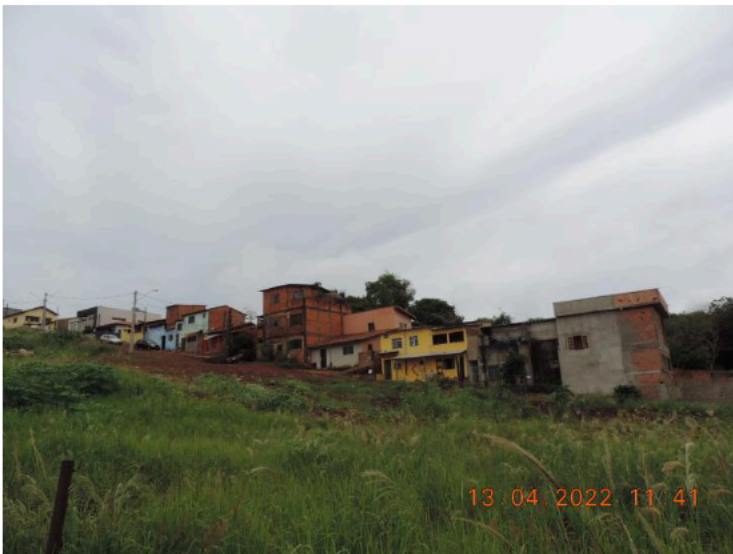
Visão das edificações

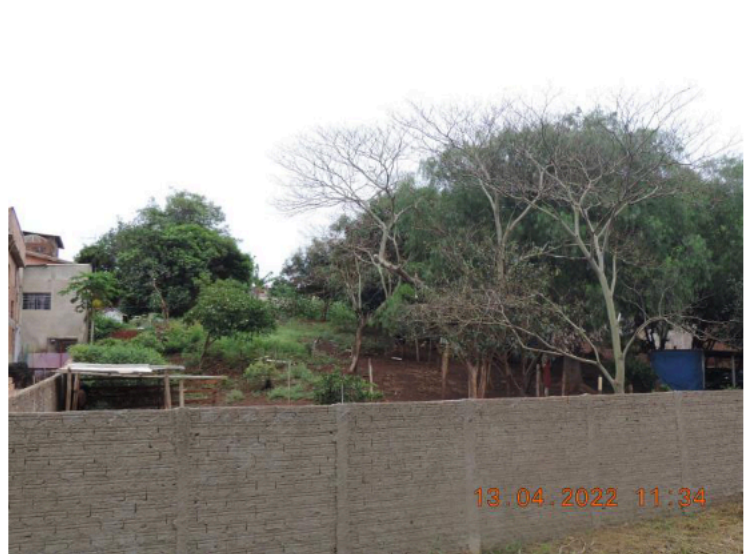
Frente do imóvel para Rua Primeiro de Dezembro

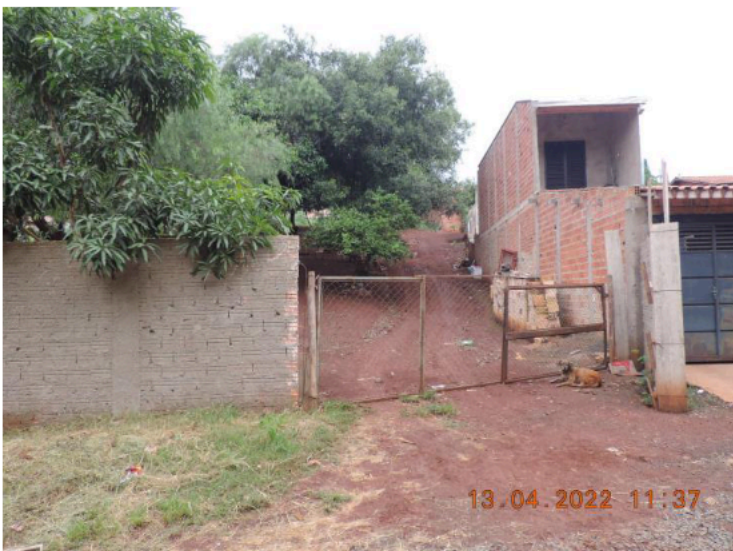
Frente do imóvel para Rua Primeiro de Dezembro

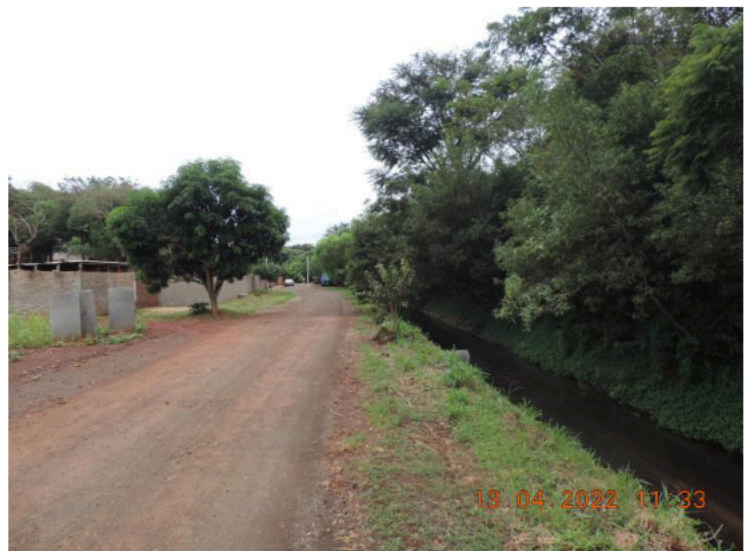
Rua Primeiro de Dezembro sem pavimentação e Córrego do Lageado
