Processo: 0116404-44.2008-8.26.0006

01-INTRODUÇÃO

Trata-se de avaliação de um imóvel residencial, consiste em casa assobradada, localizado na rua Belmiro Siqueira, nº 87 – Bairro do Cangaíba – São Paulo, onde o Requerente Valdemar Soares Nunes, promove AÇÃO DE DESPEJO POR FALTA DE PAGAMENTO contra Marcos Lourenço de Camargo e outros, o Requerido, objetivando a fixação e conhecimento de valores de mercado do imóvel objeto desta avaliação.

05 - LAUDO FOTOGRÁFICO

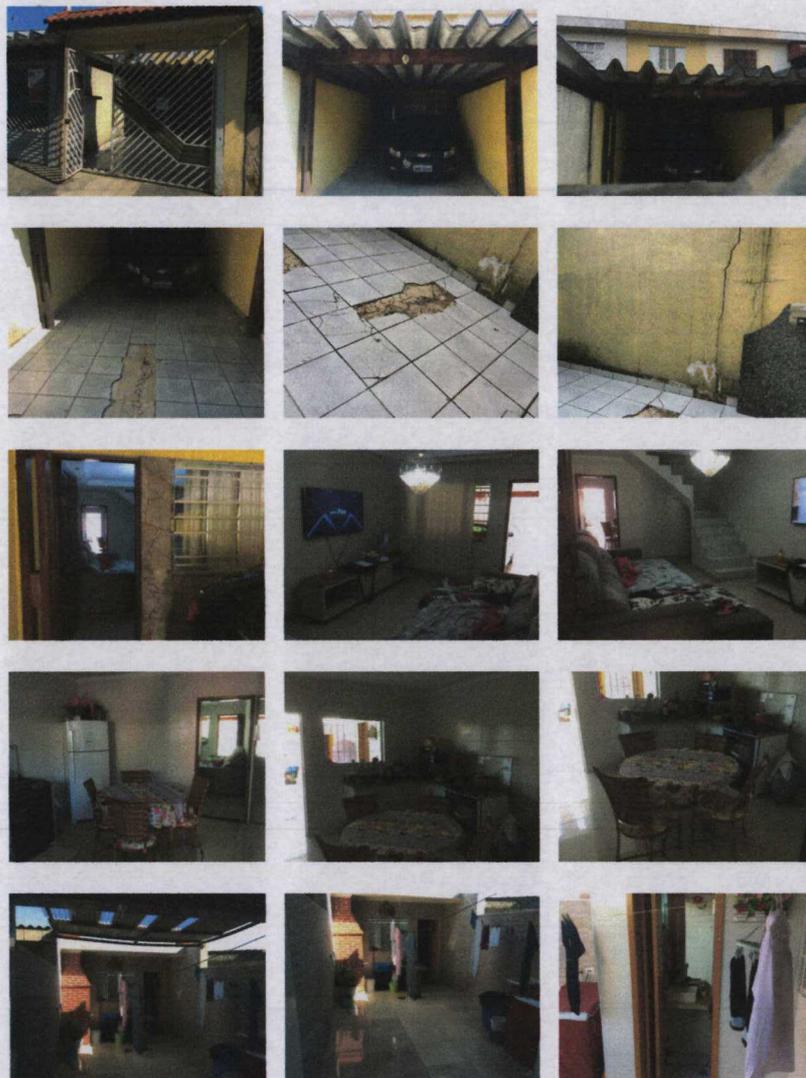
Garagem coberto com telhas de fibrocimento e vigas de sustentação de madeira, paredes em alvenaria com rachaduras, piso em cerâmica quebrados em alguns pontos.

Em virtude de anomalias e decrepitudes aparentes no imóvel, como rachadura nas paredes da garagem, piso quebrado e desgaste em pintura, será aplicado um coeficiente de depreciação de 10%.
