**PROCESSO N° 0019771-93.1996.8.26.0554**

**LAUDO**

Visa o presente trabalho apurar o justo e real valor do imóvel descrito abaixo, conforme decisão nas fls. 961/962 dos autos.

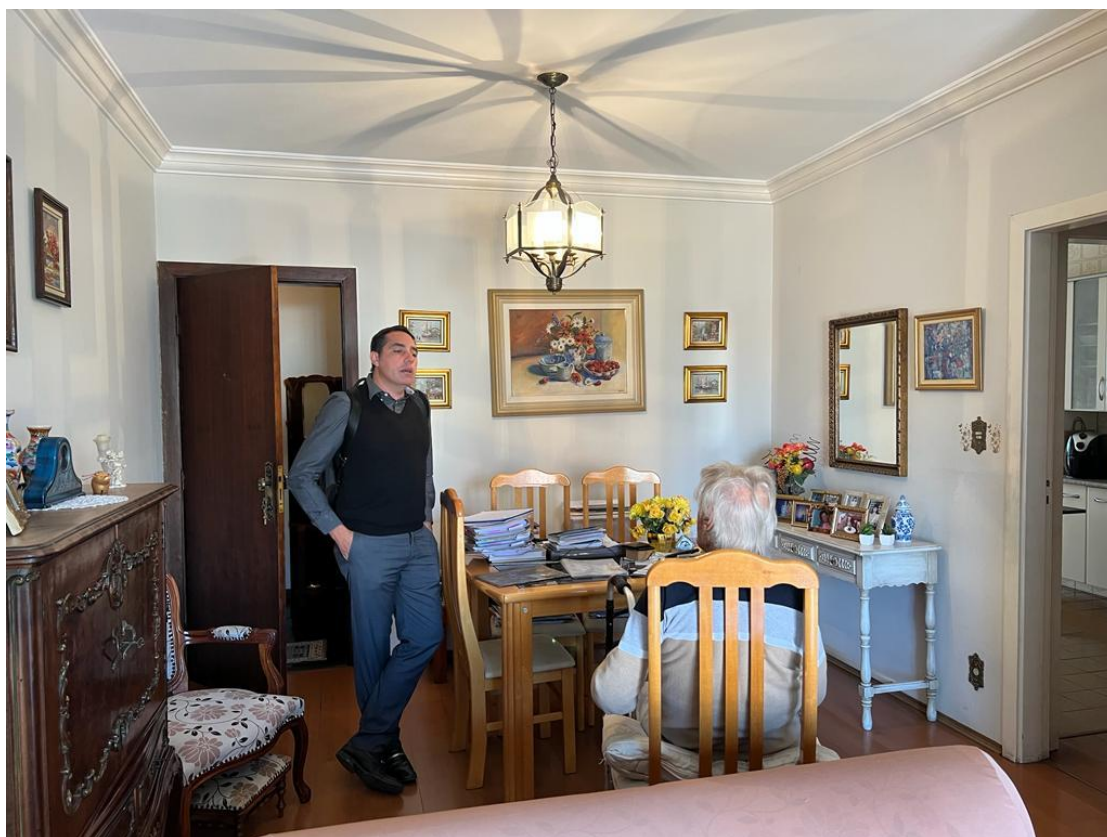
## FOTO 13

- PISO: Laminado.
- PAREDE(S): Pintura látex sobre argamassa
- TETO: Gesso.
- PORTA(S): Madeira.  
Giro de 1 folha (dobradiças).

**VISTA DA SALA DE JANTAR.**

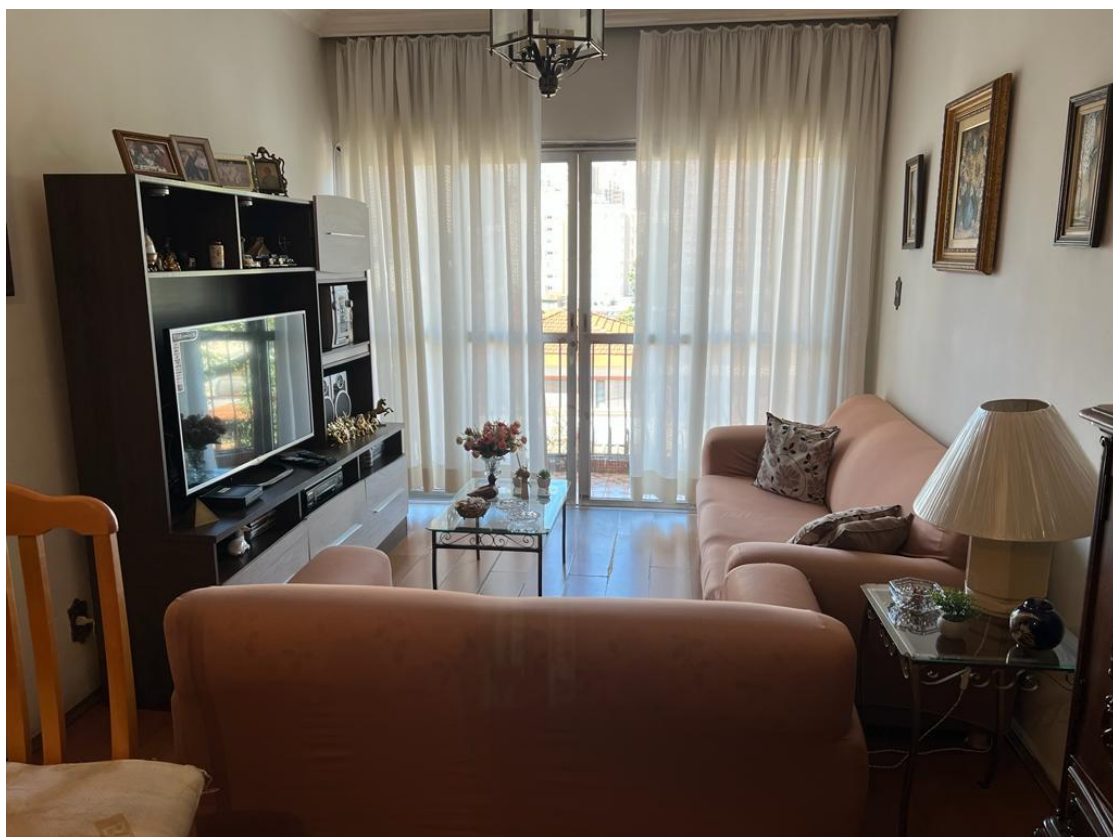
## FOTO 14

- PISO: Laminado.  
PAREDE(S): Pintura látex sobre  
argamassa  
TETO: Gesso.  
PORTA(S): Alumínio com vidro.  
Corredoiça.

**VISTA DA SALA DE ESTAR.**

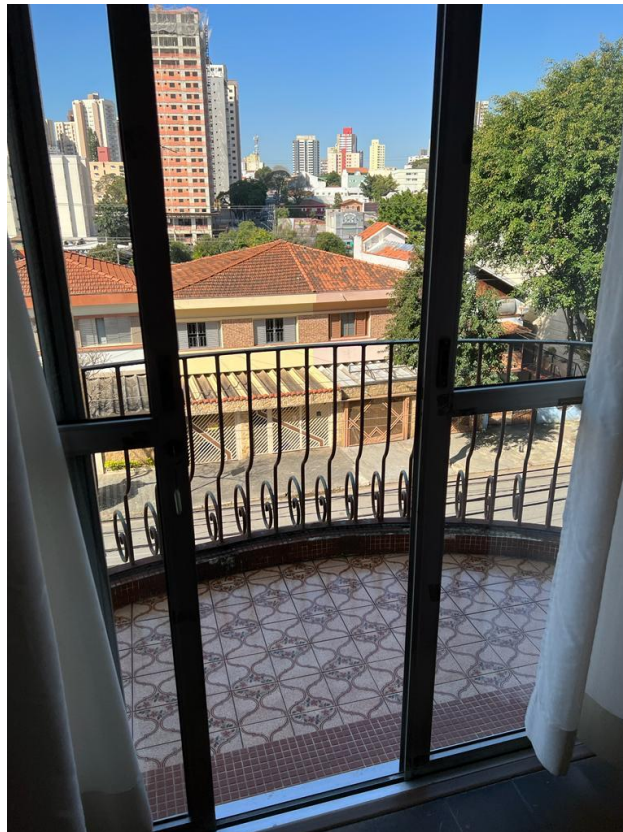
## FOTO 15

- PISO: Cerâmica.  
PAREDE(S): Pintura látex sobre argamassa.  
TETO: Gesso.  
PORTA(S): Alumínio com vidro.  
Corrediça.

**VISTA DA SACADA.**

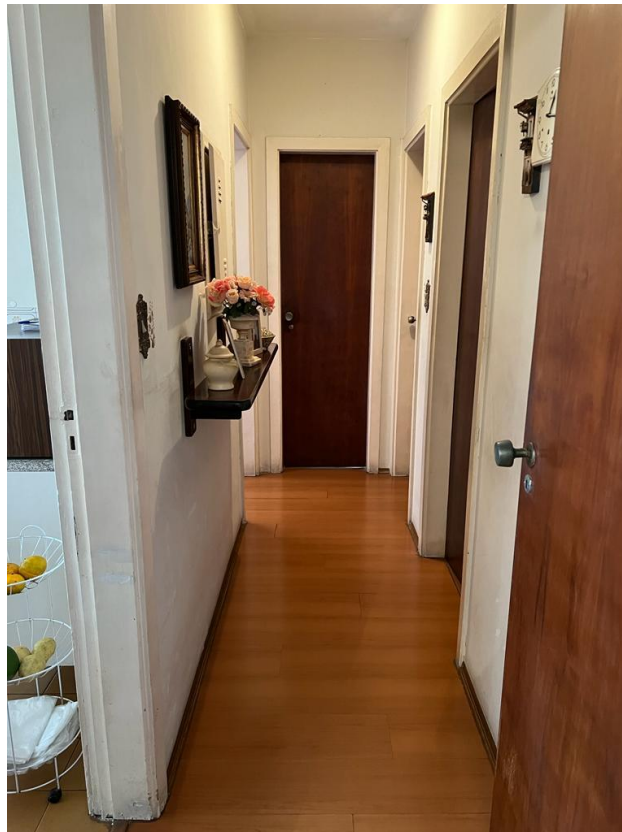
## FOTO 16

- PISO: Laminado.
- PAREDE(S): Pintura látex sobre argamassa
- TETO: Gesso.
- Madeira.
- PORTA(S): Giro de 1 folha (dobradiças).

**VISTA DO CORREDOR.**

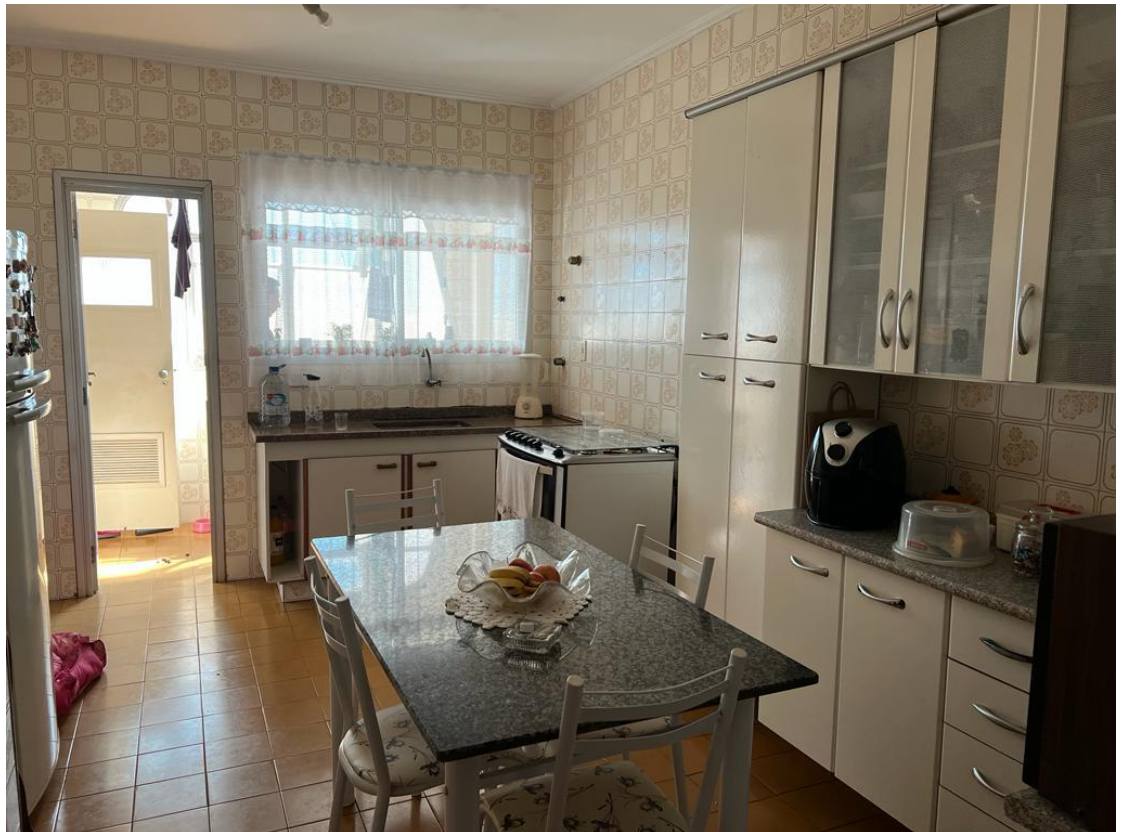
## FOTO 17

PISO: Cerâmico.

PAREDE(S): Pintura látex sobre  
argamassa

TETO: Gesso.

PORTA(S): Giro de 1 folha  
(dobradiças).

**VISTA DA COZINHA.**

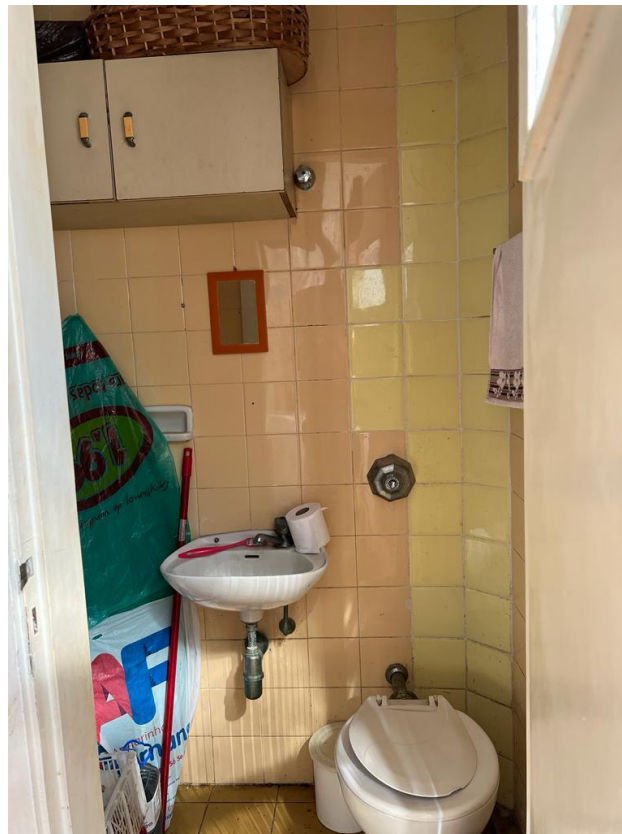
## FOTO 19

- PISO: Cerâmico.  
PAREDE(S): Pintura látex sobre  
argamassa  
TETO: Gesso.  
Madeira.  
PORTA(S): Giro de 1 folha  
(dobradiças).

**VISTA DO BANHEIRO.**

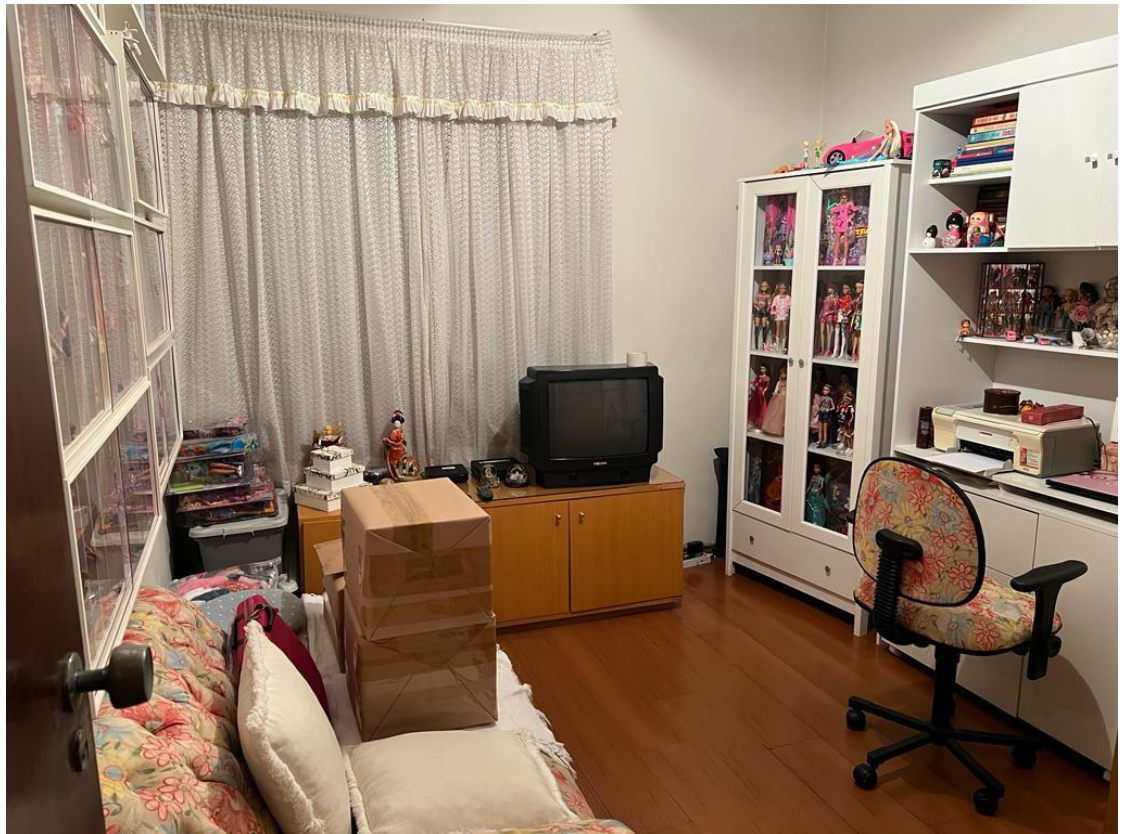
## FOTO 21

- PISO: Laminado.  
PAREDE(S): Pintura látex sobre argamassa.  
TETO: Gesso.  
PORTA(S): Madeira.  
Giro de 1 folha (dobradiças).  
JANELA(S): Alumínio com vidro.  
Corredoiça.

**VISTA DO DORMITÓRIO 01.**

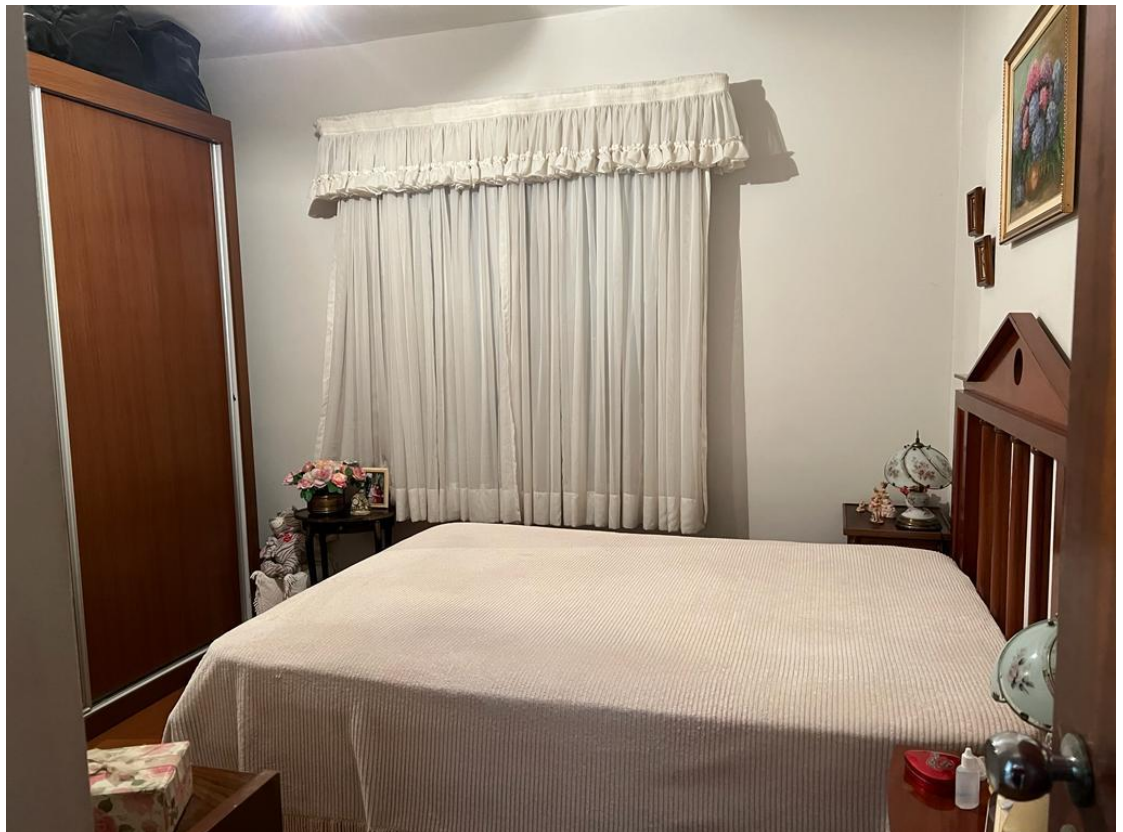
## FOTO 22

- PISO: Laminado.  
PAREDE(S): Pintura látex sobre argamassa  
TETO: Gesso.  
          Madeira.  
PORTA(S): Giro de 1 folha  
          (dobradiças).  
JANELA(S): Alumínio com vidro.  
          Corrediça.

**VISTA DO DORMITÓRIO 02.**

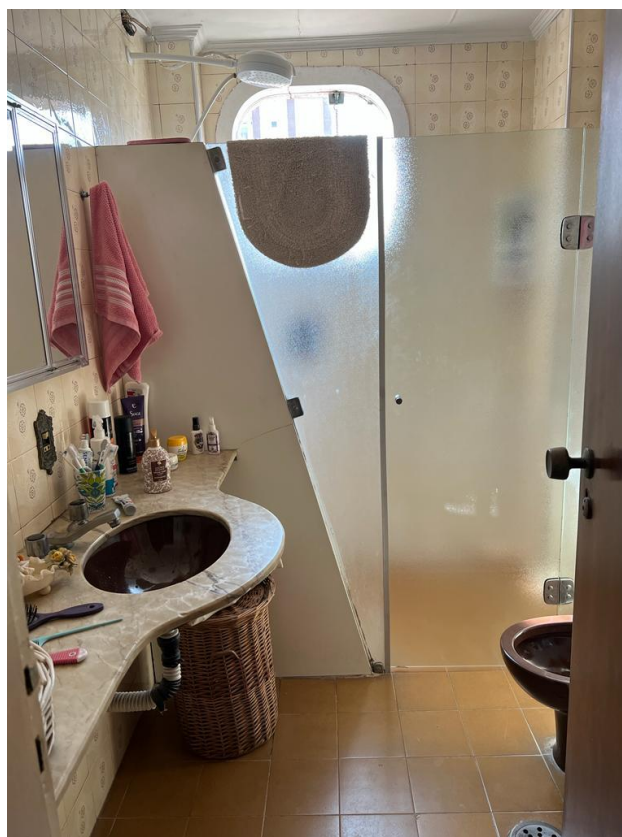
## FOTO 23

- PISO: Cerâmico.  
PAREDE(S): Azulejo até o teto.  
TETO: Gesso.  
          Madeira.  
PORTA(S): Giro de 1 folha  
          (dobradiças).  
JANELA(S): Alumínio com vidro.  
          Projetante

**VISTA DO BANHEIRO.**

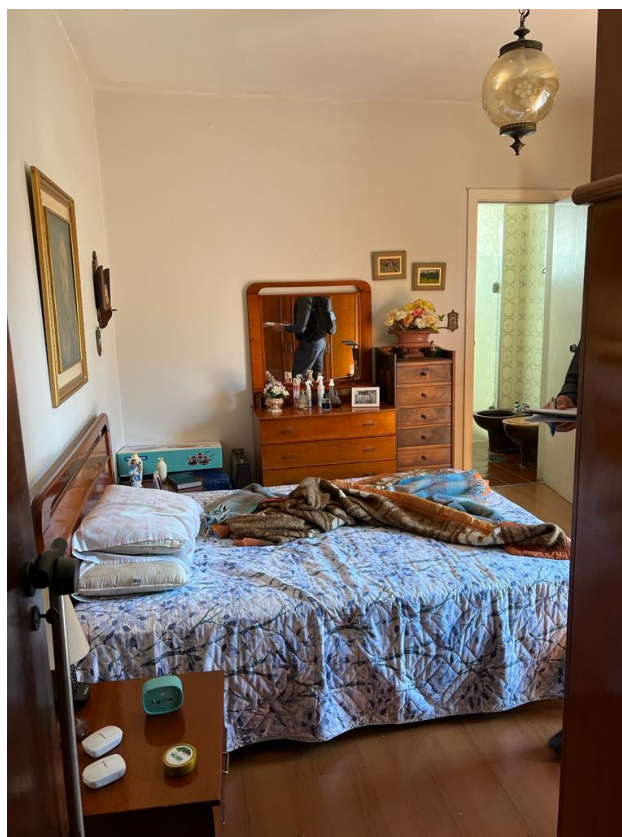
## FOTO 24

- PISO: Laminado.
- PAREDE(S): Pintura látex sobre argamassa
- TETO: Gesso.
- Madeira.
- PORTA(S): Giro de 1 folha (dobradiças).

**VISTA DO DORMITÓRIO 03.**

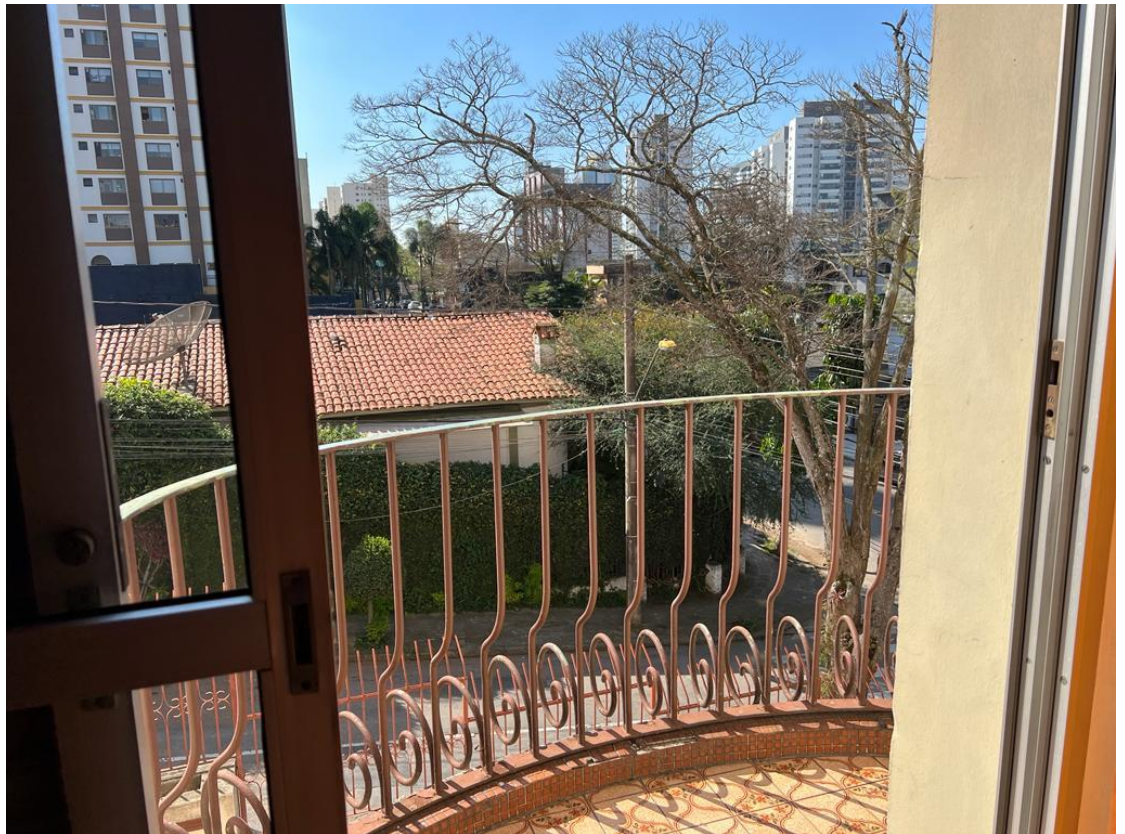
## FOTO 26

PISO: Cerâmica.

PAREDE(S): Pintura látex sobre  
argamassa.

TETO: Gesso.

PORTA(S): Alumínio com vidro.  
Corrediça.

**VISTA DA SACADA.**
