O objetivo do presente laudo pericial é a determinação do valor de mercado para o imóvel descrito nos termos dos AUTOS DA AÇÃO DE PROCEDIMENTO SUMÁRIO requerida pelo CONDOMÍNIO EIDFÍCIO CASABLANCA contra MARIA ANDRÉIA GODOY, processo nº 0058031-68.2004.8.26.0100 (946/04) em curso perante a 1ª Vara Cível do Foro Central - Comarca de São Paulo - SP, conforme segue:

Trata-se de imóvel residencial situado na Rua Nestor Pestana nº 237 e Rua Martins Fontes nº 374, Apartamento 12, Edifício Casablanca, 7º Subdistrito da Consolação, São Paulo - SP.

APARTAMENTO 12 - MATRÍCULA: 81.709

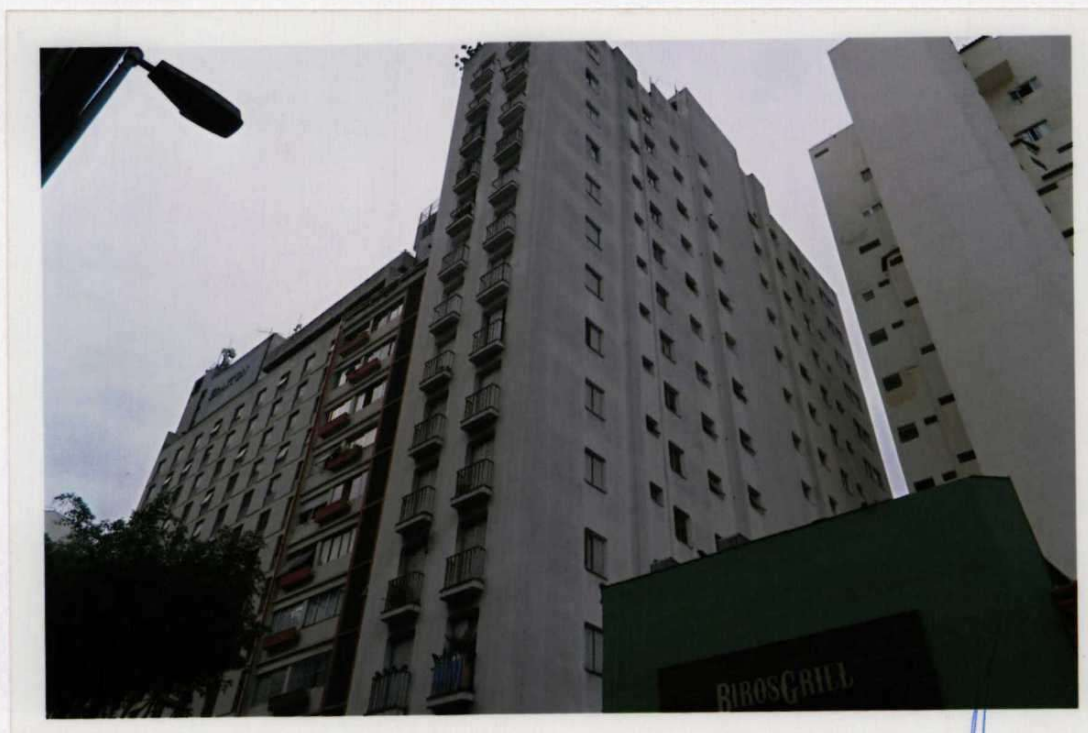
Foto de nº 03 - Vista da fachada do Edifício Casablanca, de quem olha da Rua Nestor Pestana.

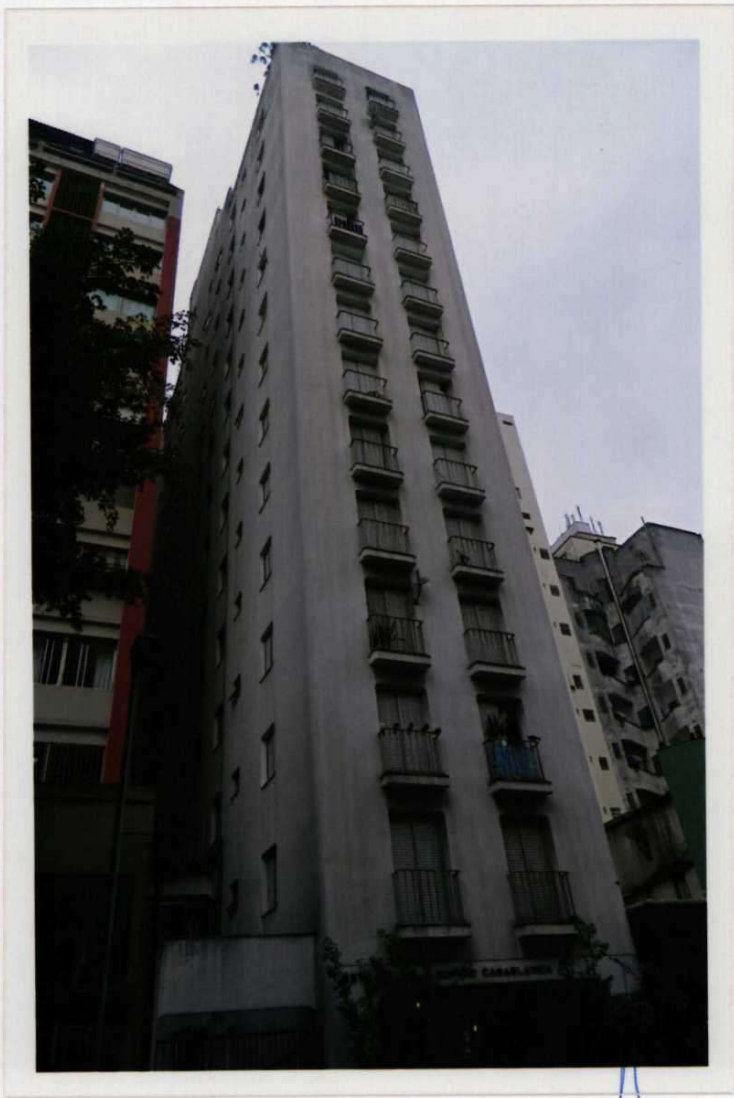
FOTO DE Nº 04:

OUTRA VISTA DA FACHADA DO EDIFÍCIO CASABLANCA, DE QUEM OLHA DA RUA NESTOR PESTANA.

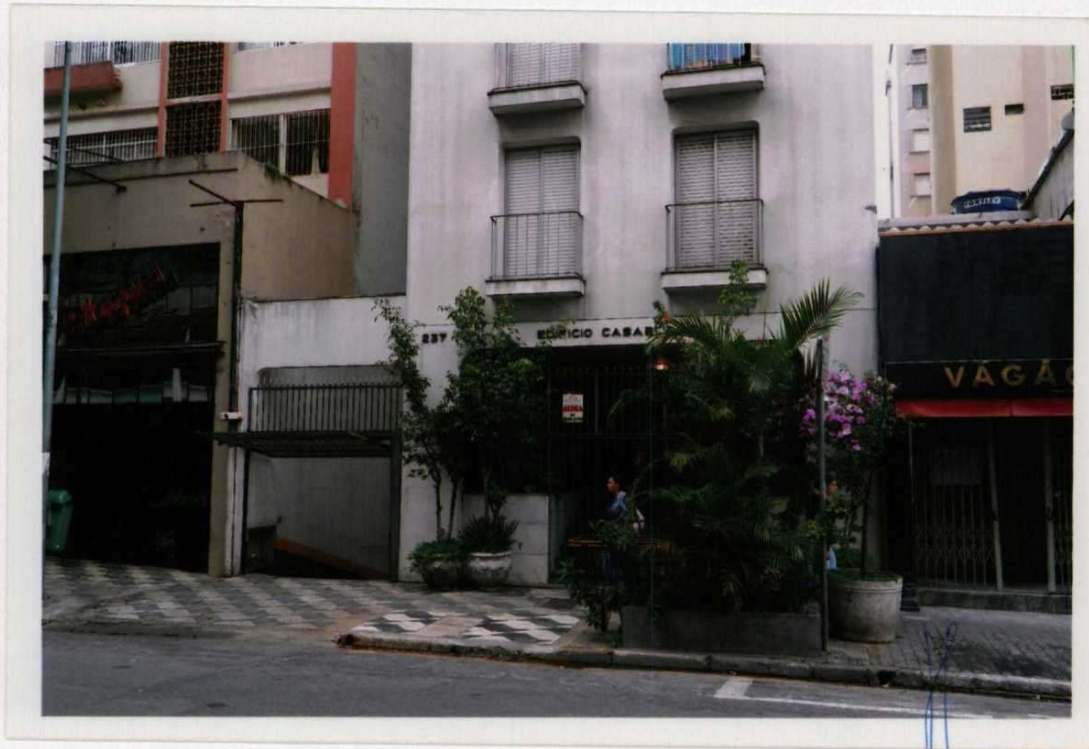
Foto de nº 05 - Vista da portaria do Edifício Casablanca, observando o acesso à garagem, de quem olha da Rua Nestor Pestana.

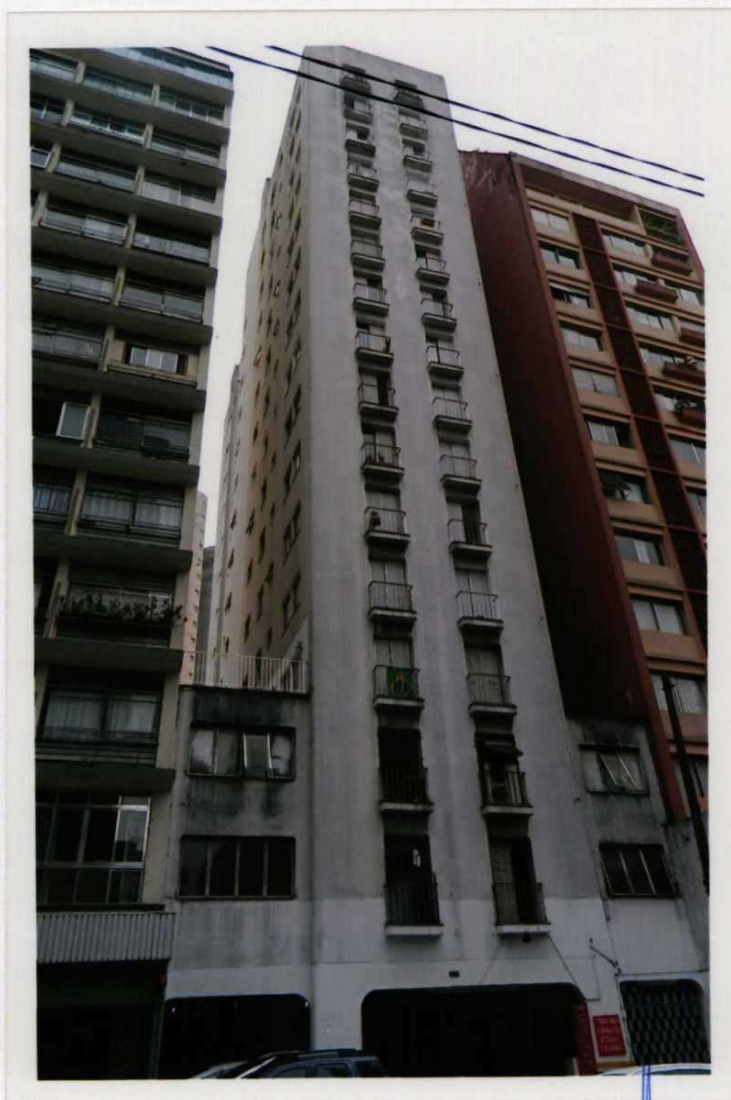
FOTO DE Nº 09:

VISTA DA FACHADA DO EDIFÍCIO CASABLANCA, DE QUEM OLHA
DA RUA MARTINS FONTES.

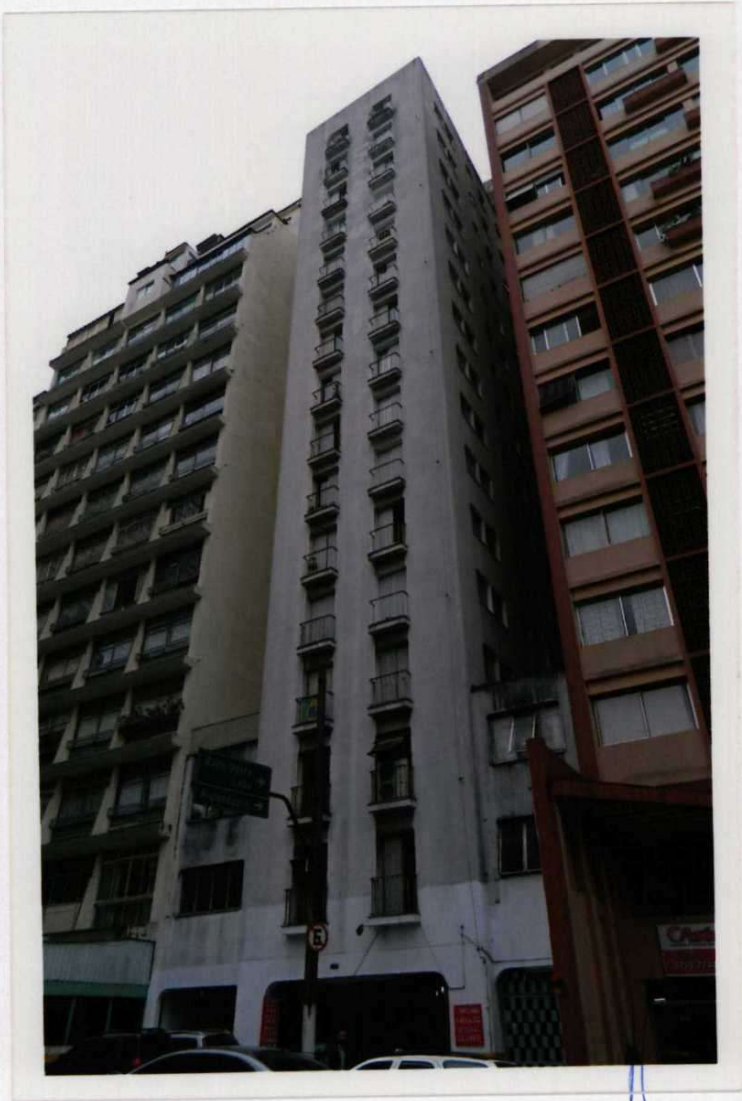
FOTO DE Nº 10:

OUTRA VISTA DA FACHADA DO EDIFÍCIO CASABLANCA, DE QUEM OLHA DA RUA MARTINS FONTES.

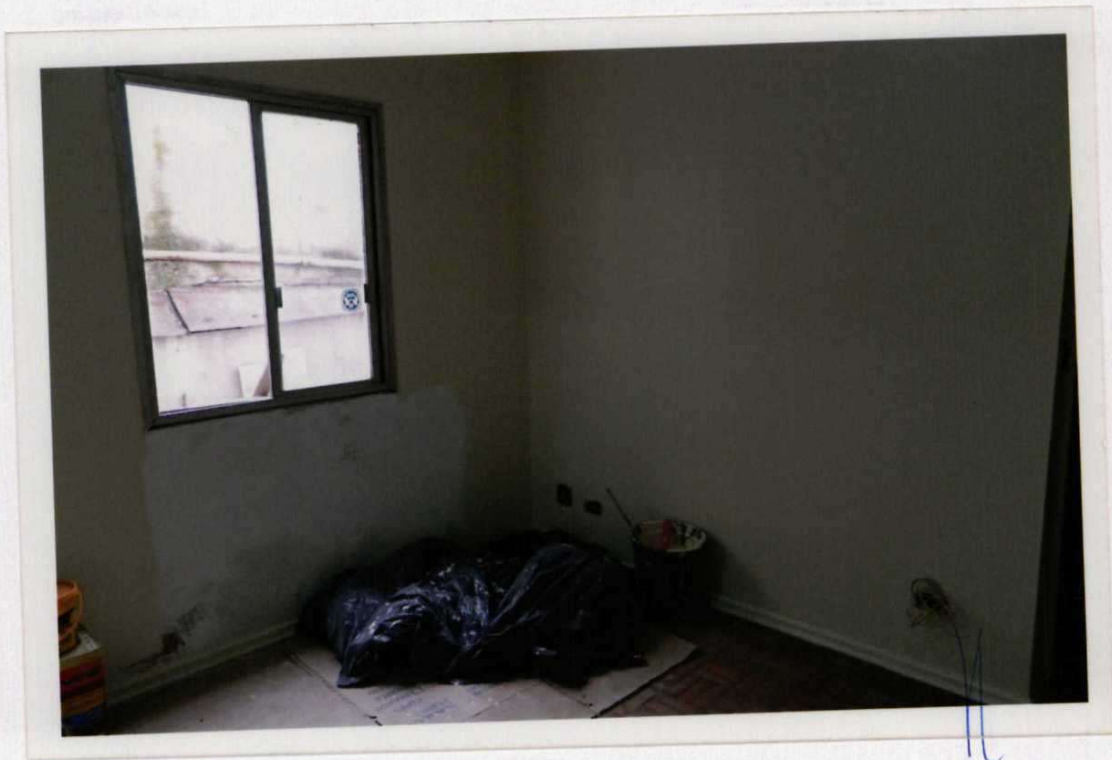
VISTA DA SALA.

A SETA REPRESENTA A VISTA DO OBSERVADOR.

SALA:

PISO: *Revestido com tacos de madeira*

PAREDES ...: *Revestidas com massa e pintadas*

TETO: *Laje de concreto revestida com massa e pintada*

JANELA: *De alumínio, com vidros*

PORTA: *De madeira pintada*

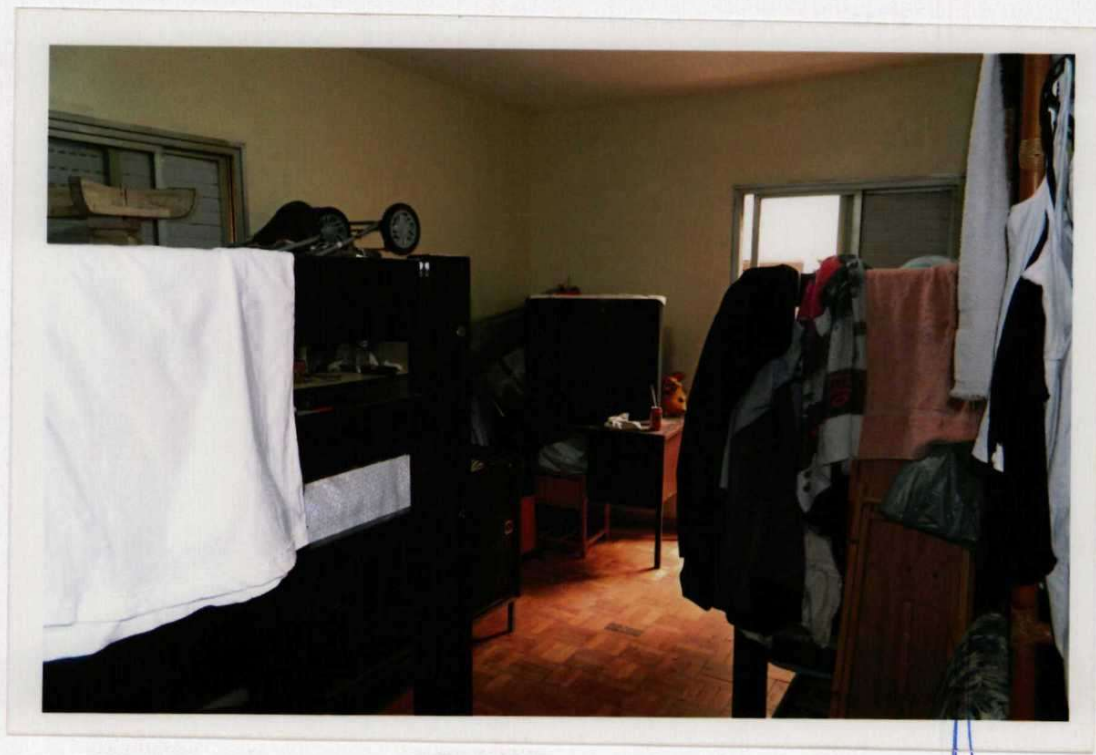
VISTA DO DORMITÓRIO.

A SETA REPRESENTA A VISTA DO OBSERVADOR.

DORMITÓRIO:

PISO: *Revestido com tacos de madeira*

PAREDES ...: *Revestidas com massa e pintadas*

TETO: *Laje de concreto revestida com massa e pintada*

JANELA: *De alumínio, com vidros do tipo porta balcão*

PORTA: *De madeira pintada*

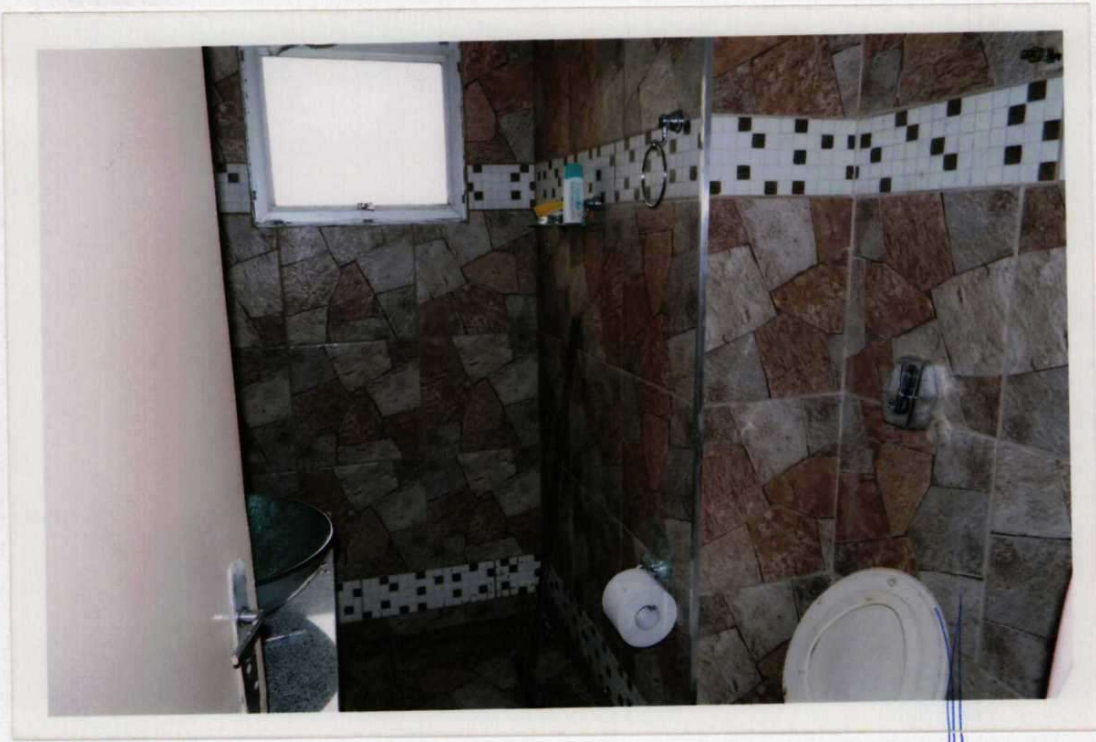
VISTA DO BANHEIRO.

A SETA REPRESENTA A VISTA DO OBSERVADOR.

BANHEIRO:

PISO: *Revestido com cerâmica*

PAREDES ...: *Revestidas com azulejos até o teto*

TETO: *Laje de concreto revestida com forro em gesso*

JANELA: *De alumínio, com vidros*

PORTA: *De madeira pintada*

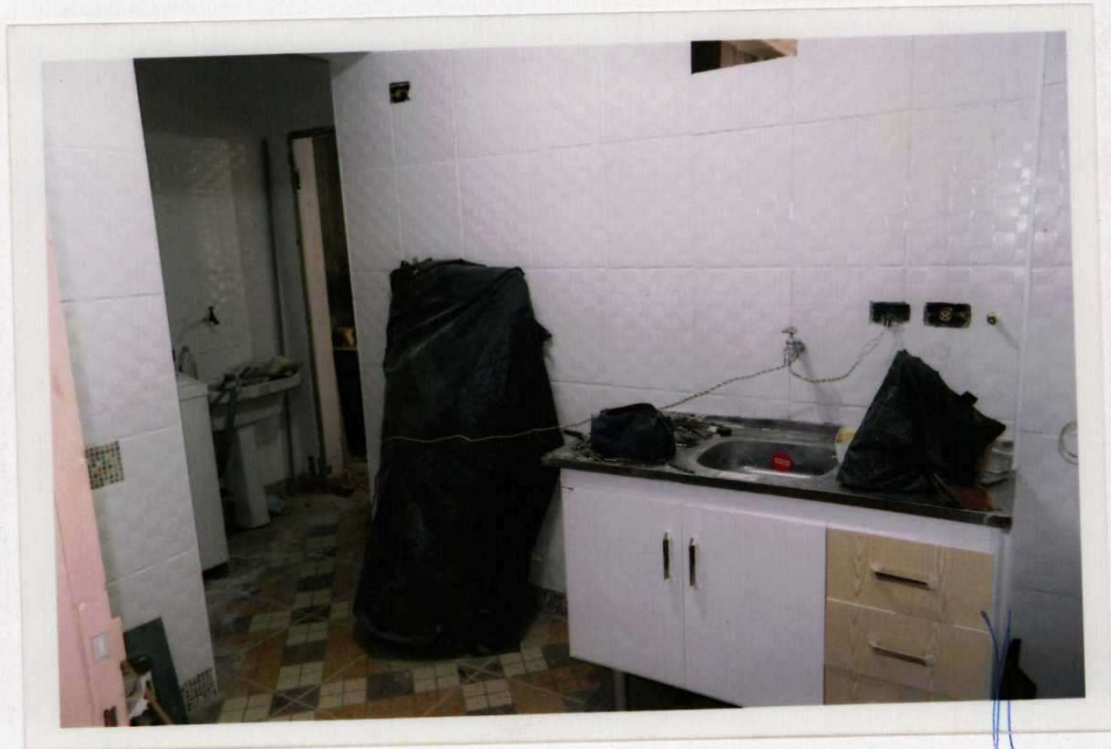
VISTA DA COZINHA.

A SETA REPRESENTA A VISTA DO OBSERVADOR.

COZINHA:

PISO: *Revestido com cerâmica*

PAREDES: *Revestidas com azulejos até o teto*

TETO: *Laje de concreto revestida com massa e pintada*

JANELA: *De alumínio, com vidros*

PORTA: *De madeira pintada*

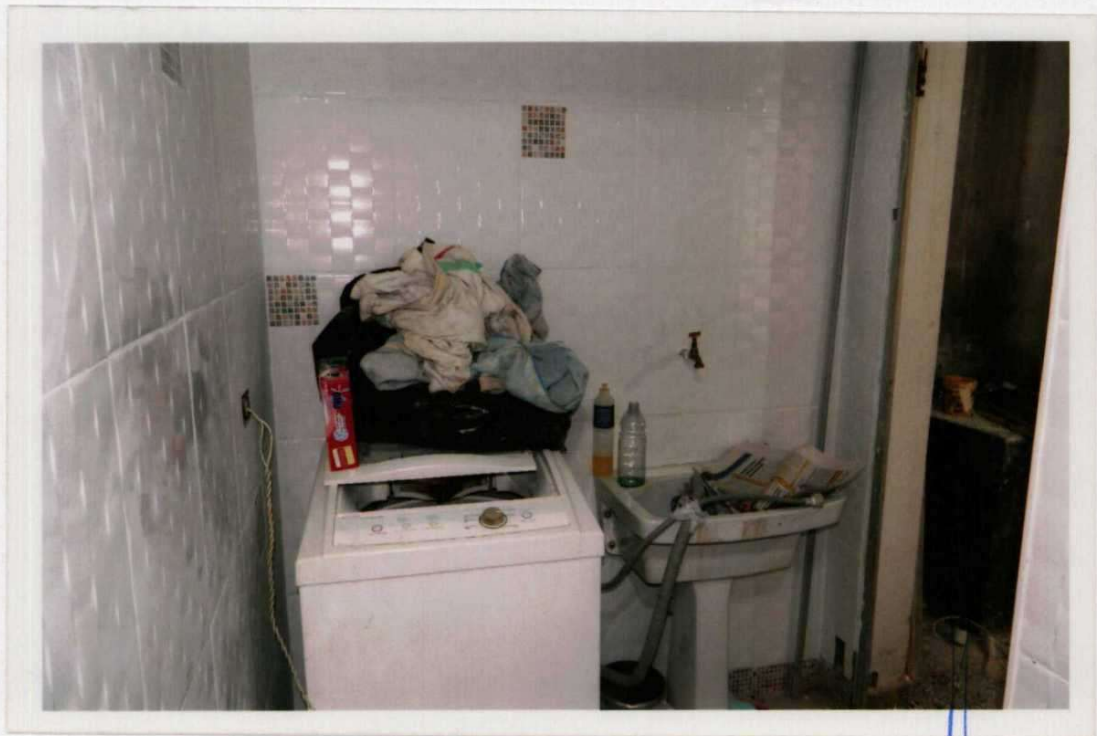
VISTA DA ÁREA DE SERVIÇOS.

A SETA REPRESENTA A VISTA DO OBSERVADOR.

ÁREA DE SERVIÇOS:

PISO: *Revestido com cerâmica*

PAREDES: *Revestidas com azulejos até o teto*

TETO: *Laje de concreto revestida com massa e pintada*

JANELA: *De alumínio, com vidros*

PORTA: *De madeira pintada*

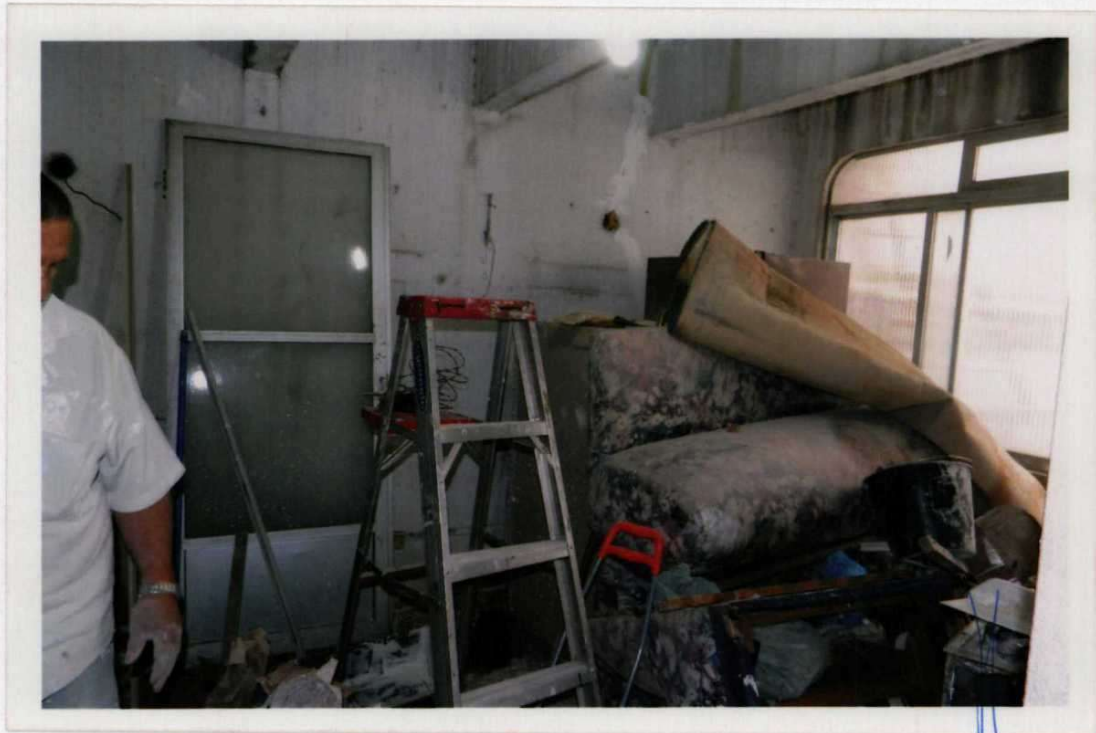
VISTA DA ÁREA DE AMPLIAÇÃO DO APARTAMENTO.

A SETA REPRESENTA A VISTA DO OBSERVADOR.

Cumpre esclarecer que na ocasião da vistoria este signatário verificou uma obra de ampliação das dependências do apartamento avaliando sobre a laje do pavimento térreo, porém, na avaliação foi considerada a área útil do imóvel descrita no documento de matrícula.
