**EXCELENTÍSSIMA SENHORA DOUTORA JUÍZA DE DIREITO DA 04ª  
VARA CÍVEL DA COMARCA DE GUARULHOS**

**PROCESSO DIGITAL AUTUADO SOB O Nº  
0002011-93.1992.8.26.0224**

## **LAUDO PERICIAL**

**Objetivo:** Determinação do valor de mercado do imóvel avaliando.

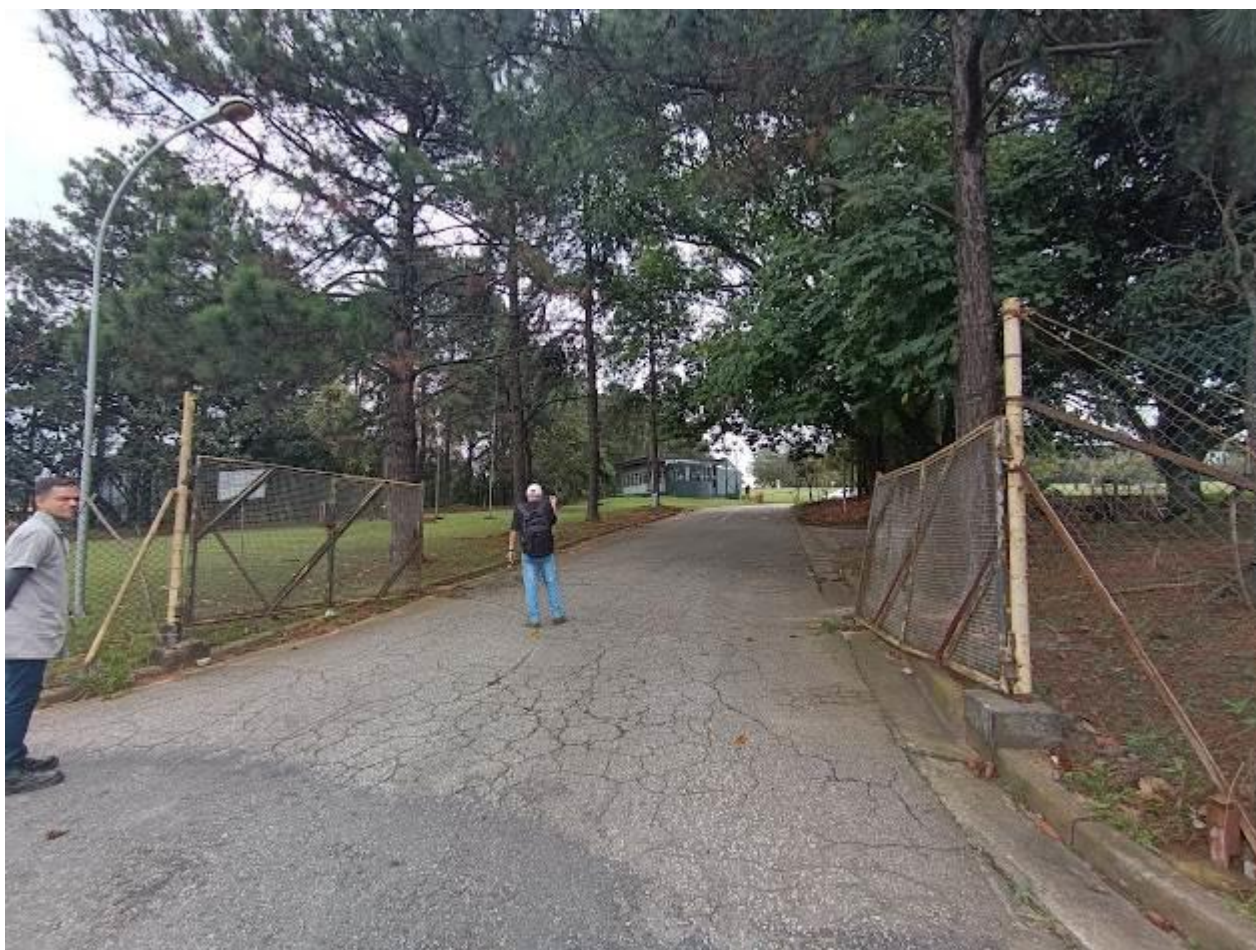
*Foto 1: Entrada principal do imóvel avaliando (pela Rodovia Presidente Dutra, km 214 + 250m).*

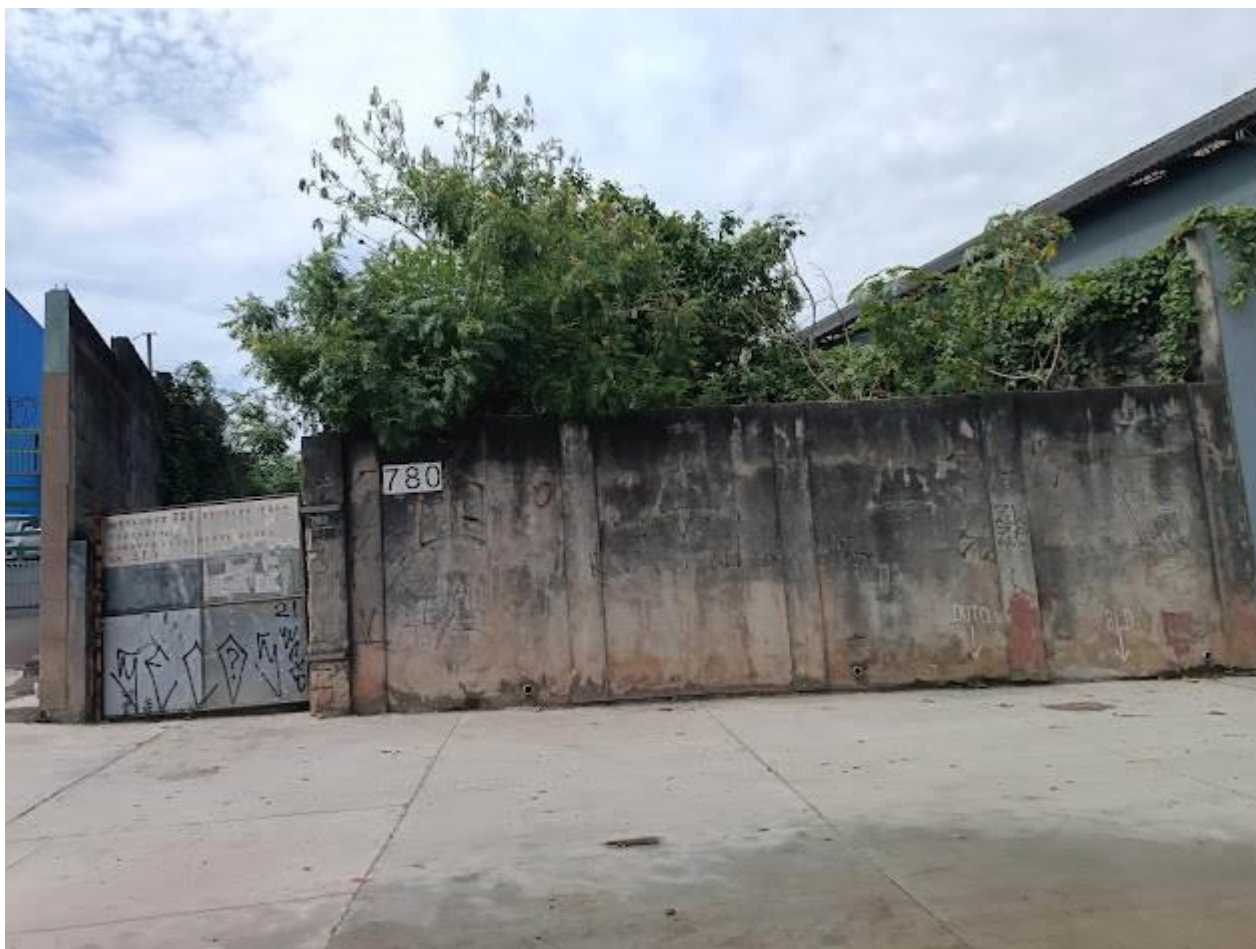
*Foto 2: Entrada secundária do imóvel avaliando (pela Avenida Papa João Paulo I, 780).*

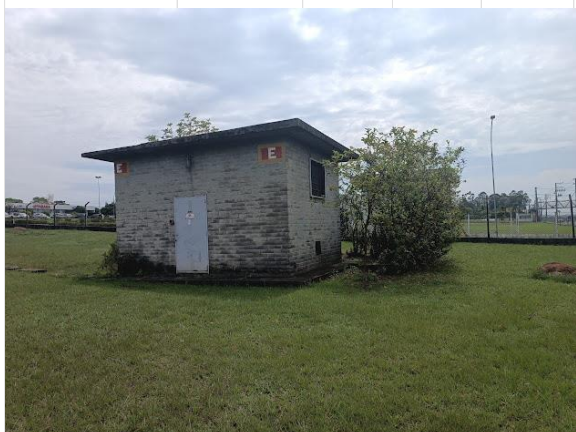
1- Cabine Primária

| Área (m²): | 22,9 |
| Padrão: | 2.2.1 - Galpão Padrão Econômico |

**VALOR: R\$ 9.583,41**

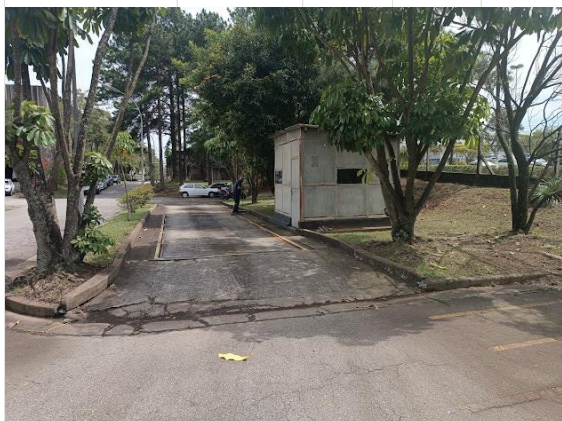
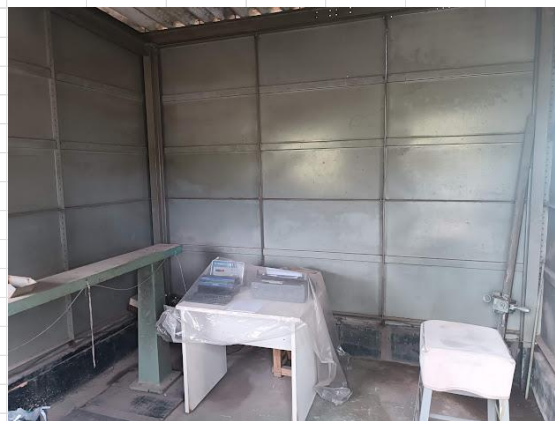
2- Balança

| Área (m²): | 9 |
| Padrão: | 2.2.1 - Galpão Padrão Econômico |

**VALOR: R\$ 3.301,78**

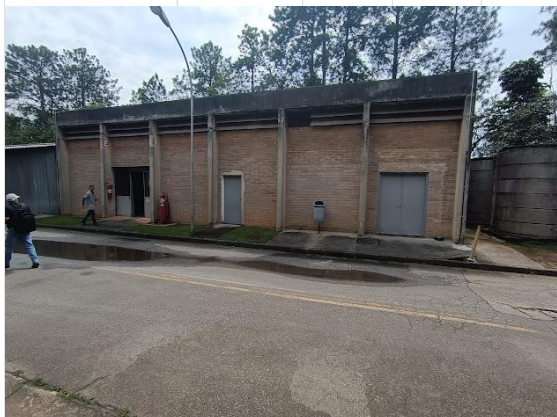
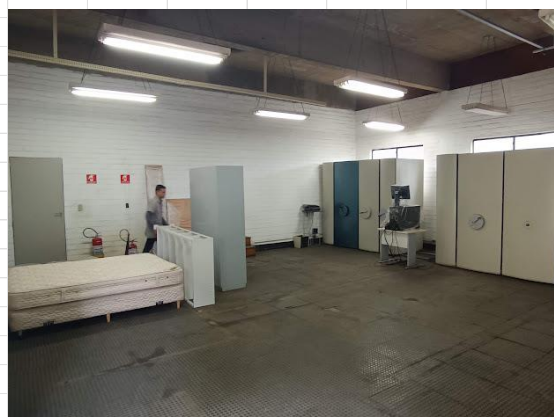
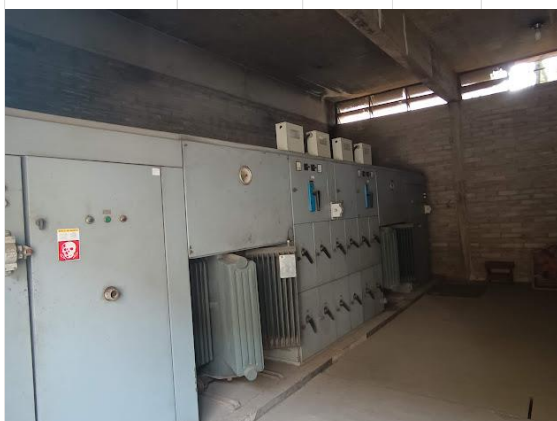
**3- Departamento Jurídico e Sala dos Transformadores**

| Área (m²): | 171,00 |
| Padrão: | 2.2.2 - Galpão Padrão Simples |

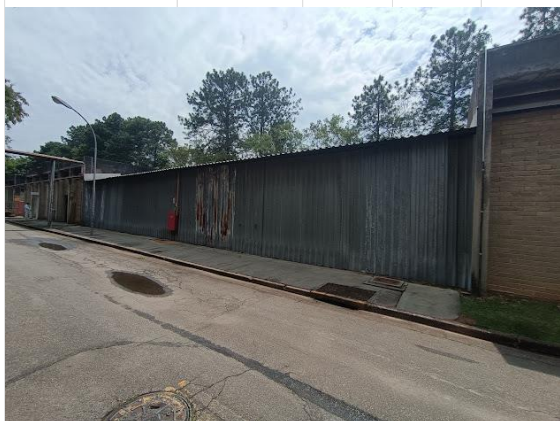
## 4- Cobertura Exaustão

| Área (m²): | 68,5 |
| Padrão: | 3.1.2- Cobertura Padrão Médio |
| <b>VALOR:</b> | <b>R\$ 19.588,79</b> |

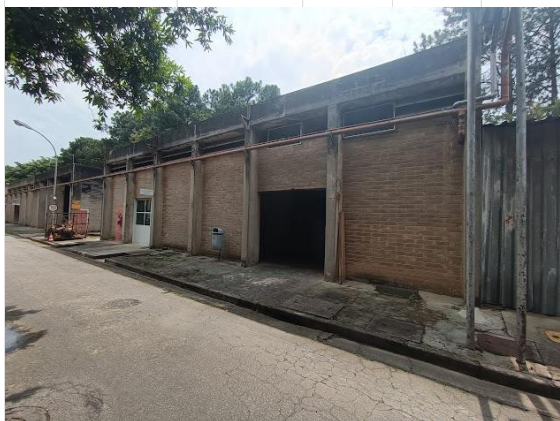
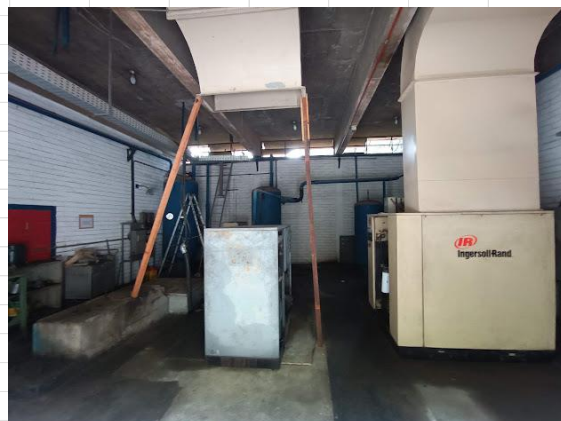
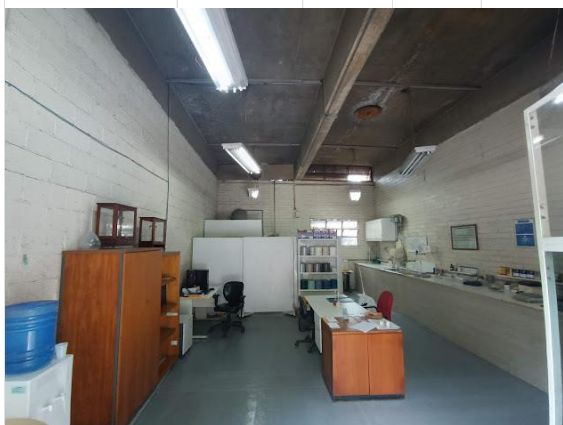
**5- Salas dos Compressores e Laboratório**

| Área (m²): | 173,80 |
| Padrão: | 2.2.2 - Galpão Padrão Simples |
| <b>VALOR:</b> | <b>R\$ 146.679,15</b> |

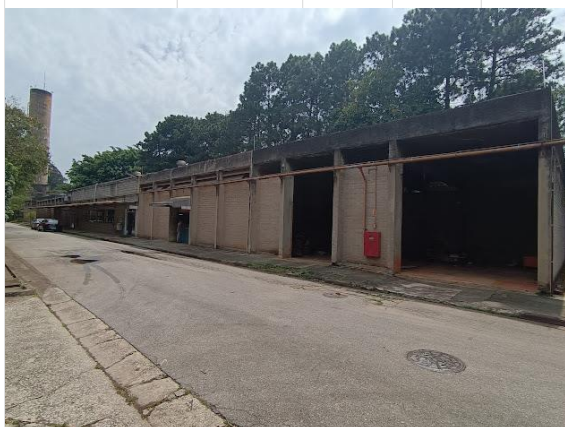
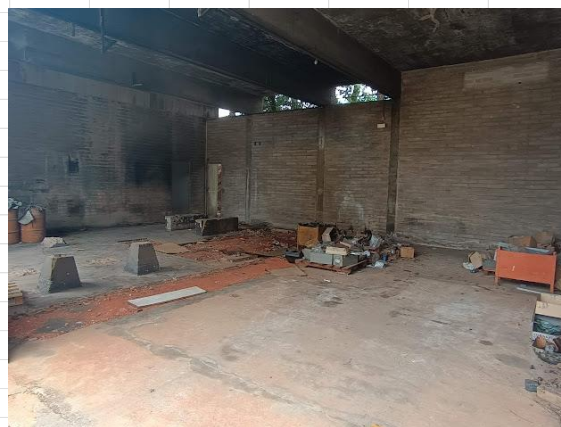
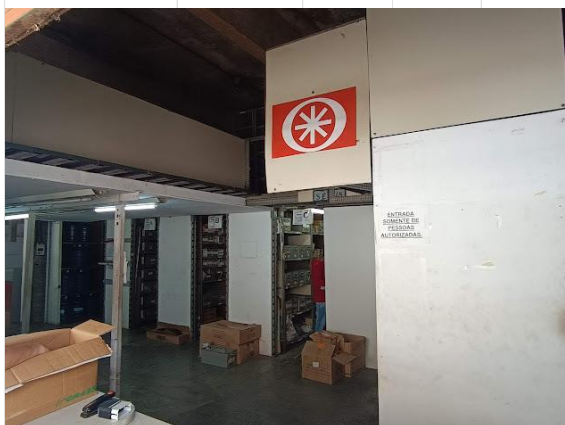
**6- Caldeiraria e Almoxarifado**

| Área (m²): | 252,70 |
| Padrão: | 2.2.2 - Galpão Padrão Simples |
| <b>VALOR:</b> | <b>R\$ 213.267,09</b> |

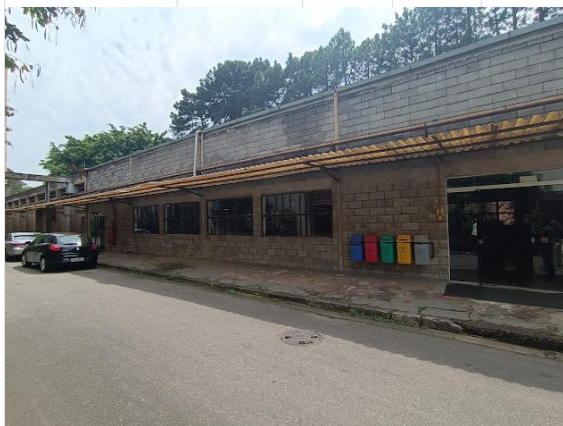
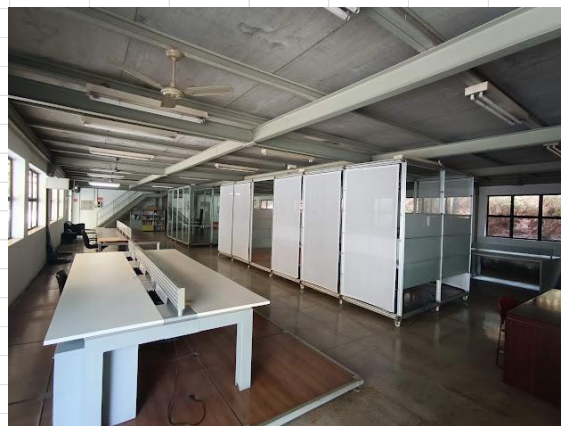
7- Escritórios (dois pavimentos)

| Área (m²): | 566,40 |
| Padrão: | 2.1.1 - Escritório Padrão Econômico |

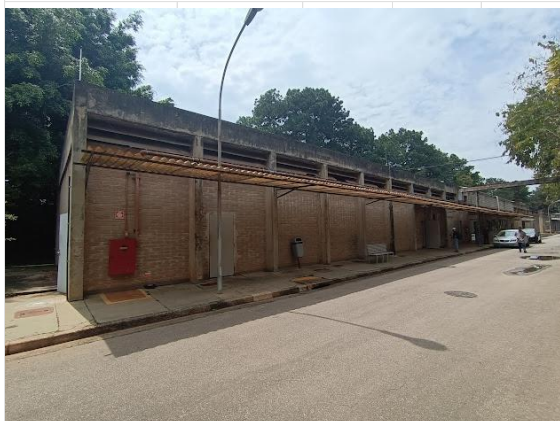
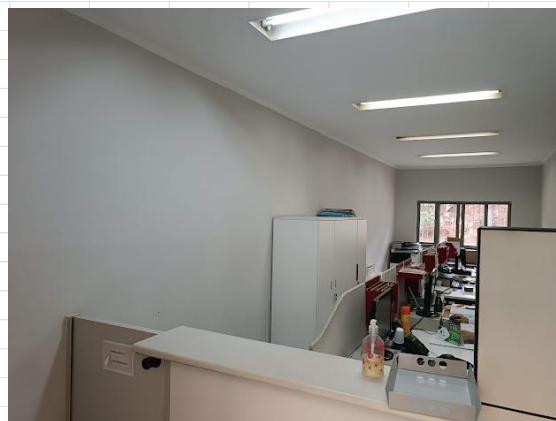
8- Sala de Transformadores, Administrativo e Vestiários

| Área (m²): | 294,00 |
| Padrão: | 2.2.2 - Galpão Padrão Simples |

**VALOR: R\$ 248.122,38**

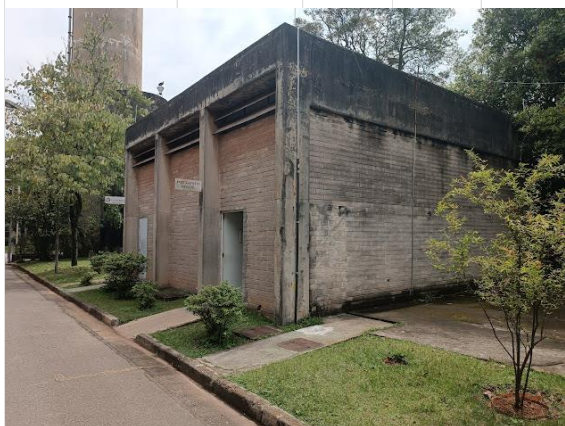
## 9- Ambulatório e Laboratório

| Área (m²): | 108,50 |
| Padrão: | 2.2.2 - Galpão Padrão Simples |

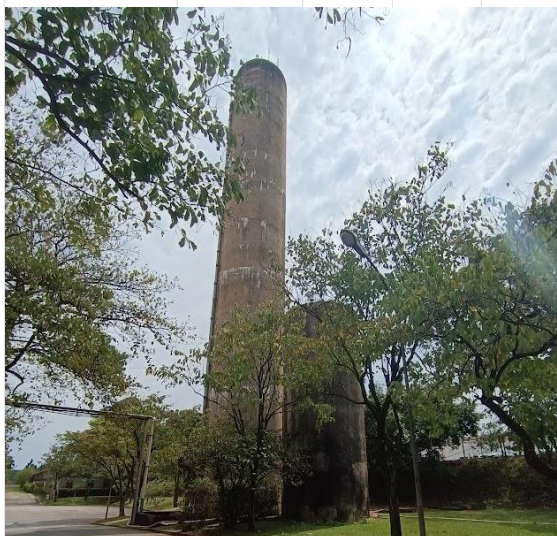
10- Caixas D'água

Volume (m³): 510m³ e 70m³  
Idade Aparente: 30 anos (vida útil consumida 75%)

| RESERVATÓRIO ELEVADO EM CONCRETO ARMADO, CIRCULAR, CAPACIDADE DE 100m³ | | | | |

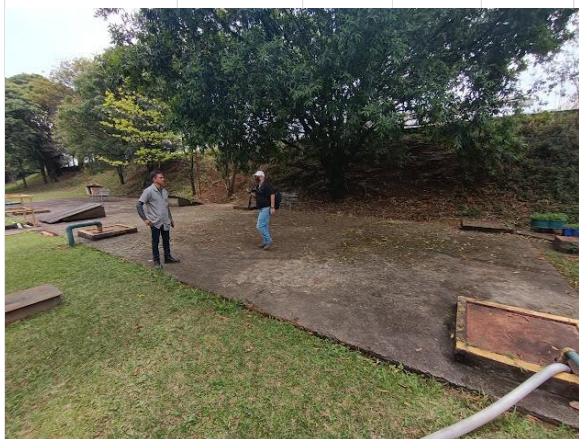
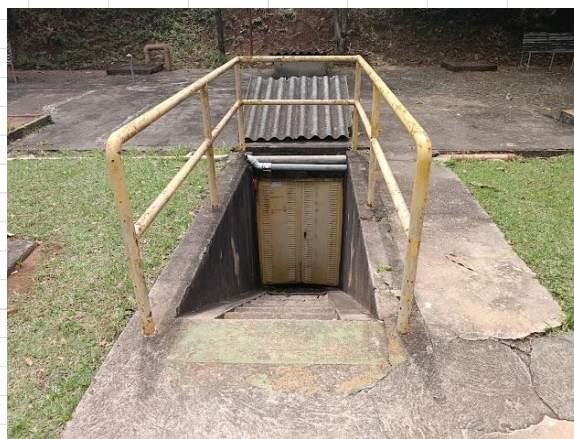
11- Sala de bombas e Caixa d'água inferior

| Área (m²): | 59,00 |
| Padrão: | 2.2.2 - Galpão Padrão Simples |
| <b>VALOR:</b> | <b>R\$ 49.793,27</b> |

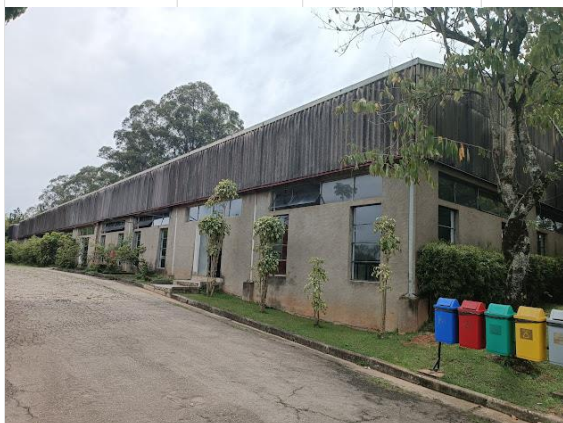
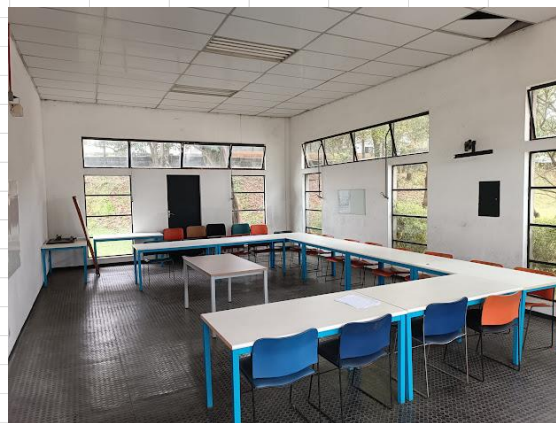
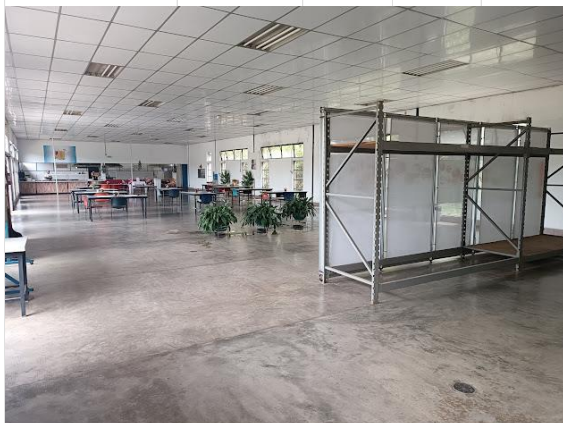
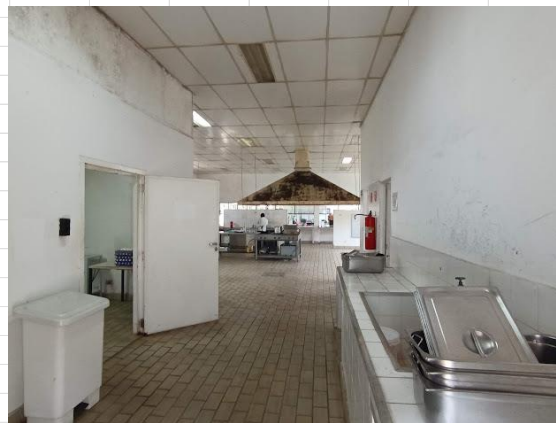
12- Salão de Reunião, Refeitório, Cozinha

Área (m²): 836,50  
 Padrão: 2.2.2 - Galpão Padrão Simples  
 Estado: Necessitando de reparos simples (e)  
 Idade Aparente: 20 anos (vida útil consumida 33,33%)  
 FOC: 0,7056  
 R<sub>8</sub>N: 0,7260  
 CUB: R\$ 1.906,94

**VALOR: R\$ 817.143,19**

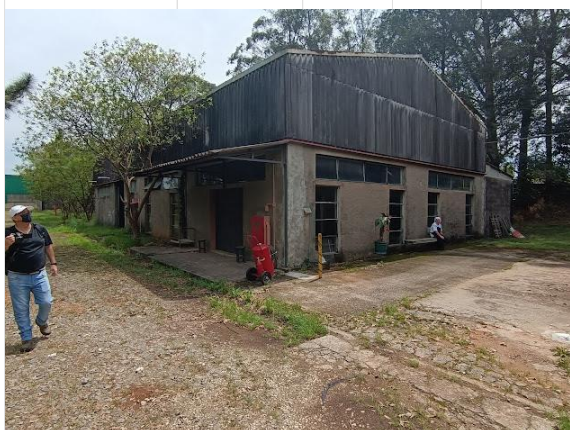
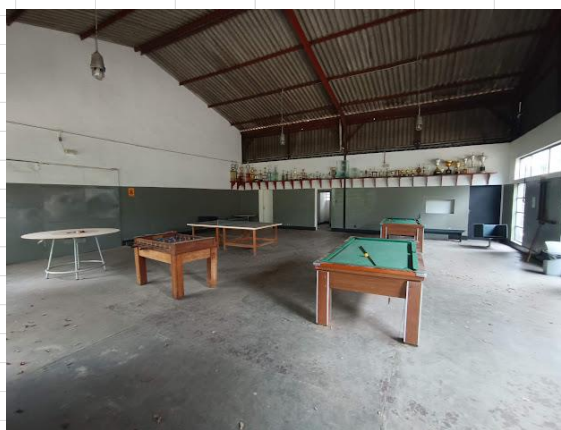
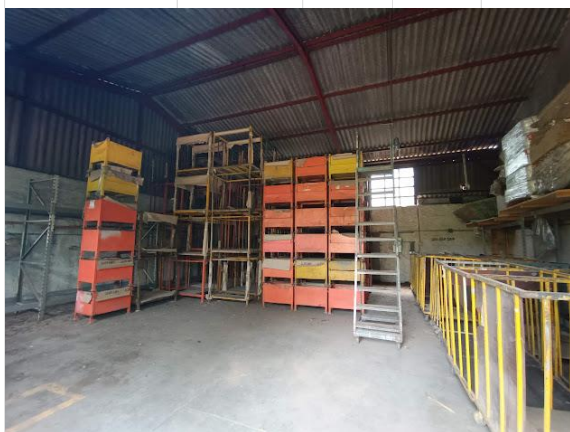
13- Salão de Jogos, Depósito

| Área (m²): | 83,50 |
| Padrão: | 2.2.2 - Galpão Padrão Simples |
| <b>VALOR:</b> | <b>R\$ 81.567,79</b> |

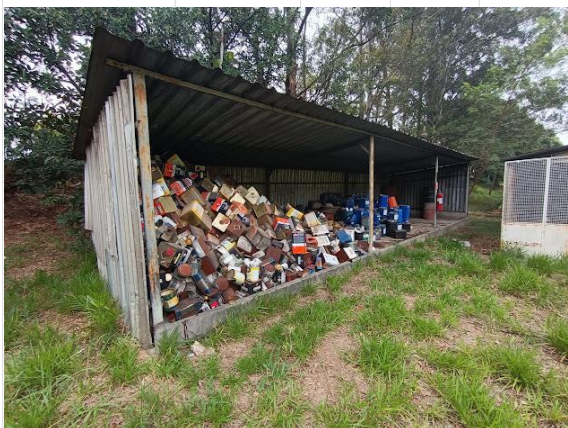
**14- Cobertura Sucateamento**

| Área (m²): | 36,00 |
| Padrão: | 3.1.2- Cobertura Padrão Médio |
| <b>VALOR:</b> | <b>R\$ 9.024,87</b> |

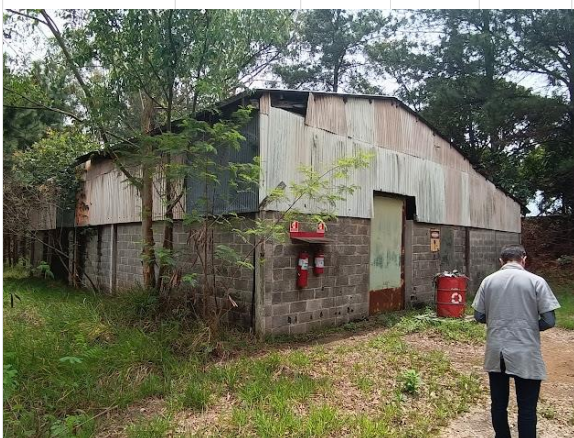
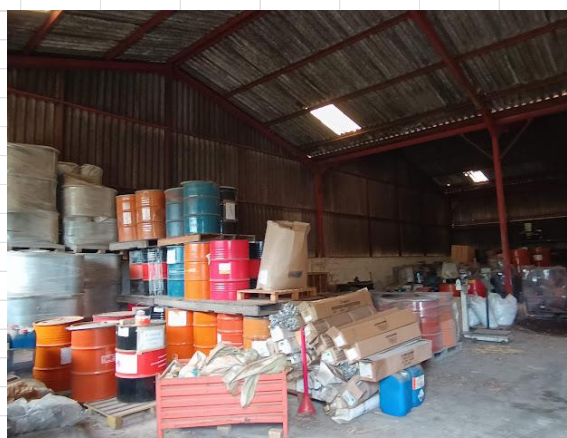
**15- Depósito**

| Área (m²): | 59,00 |
| Padrão: | 2.2.1 - Galpão Padrão Simples |
| <b>VALOR:</b> | <b>R\$ 50.054,65</b> |

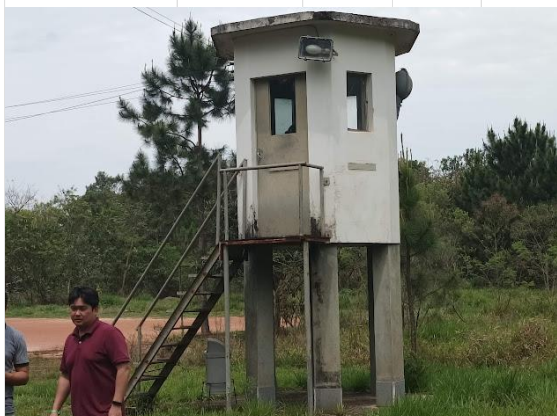
16- Guarita Interna

| Área (m²): | 4,50 |
| Padrão: | 2.2.1 - Galpão Padrão Econômico |
| <b>VALOR:</b> | <b>R\$ 2.454,09</b> |

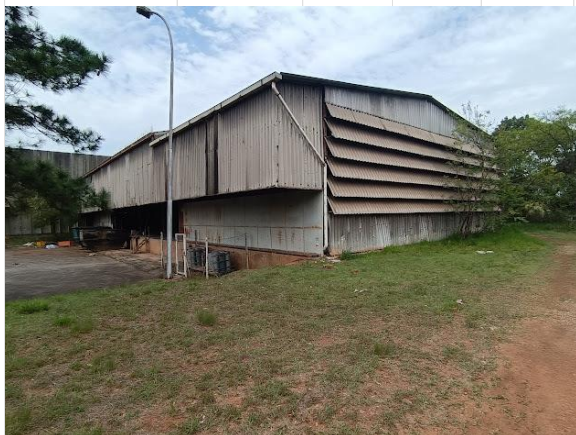
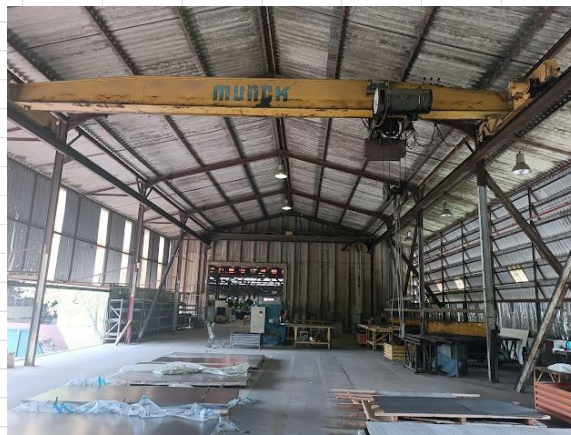
17- Depósito de Chapas

| Área (m²): | 640,00 |
| Padrão: | 2.2.2 - Galpão Padrão Simples |
| <b>VALOR:</b> | <b>R\$ 542.965,68</b> |

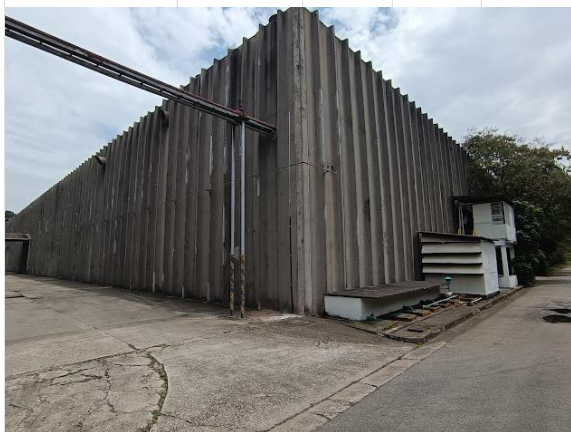
**18- Galpão Divisão Metalúrgica**

Área (m²): 11520,00  
 Padrão: 2.2.3 - Galpão Padrão Médio  
 Estado: Necessitando de reparos simples (e)  
 Idade Aparente: 30 anos (vida útil consumida 37,50%)  
 FOC: 0,6832  
 R<sub>8</sub>N: 1,3260  
 CUB: R\$ 1.906,94

**VALOR: R\$ 19.901.274,47**

- Galpão traseiro, de área 11.520,00 m<sup>2</sup>, pé direito livre estimado em seis metros, estrutura e fechamento em concreto pré-fabricado, estrutura de cobertura metálica com telhas em acrílico, fibrocimento e metálicas, contendo em seu interior banheiros independentes e piso industrial.

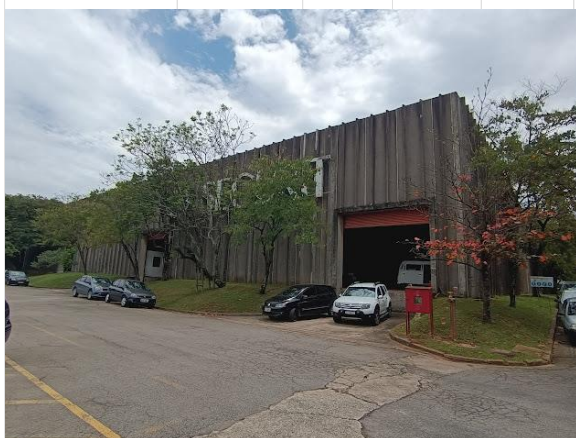
**19- Galpão Divisão Madeira**

Área (m²): 8064,00  
 Padrão: 2.2.3 - Galpão Padrão Médio  
 Estado: Necessitando de reparos simples (e)  
 Idade Aparente: 30 anos (vida útil consumida 37,50%)  
 FOC: 0,6832  
 R<sub>8</sub>N: 1,3260  
 CUB: R\$ 1.906,94

**VALOR: R\$ 13.930.892,13**

- Galpão frontal, de área 8.064,00 m<sup>2</sup>, pé direito livre estimado em seis metros, estrutura e fechamento em concreto pré-fabricado, estrutura de cobertura metálica com telhas em acrílico, fibrocimento e metálicas, contendo em seu interior banheiros independentes e piso industrial.

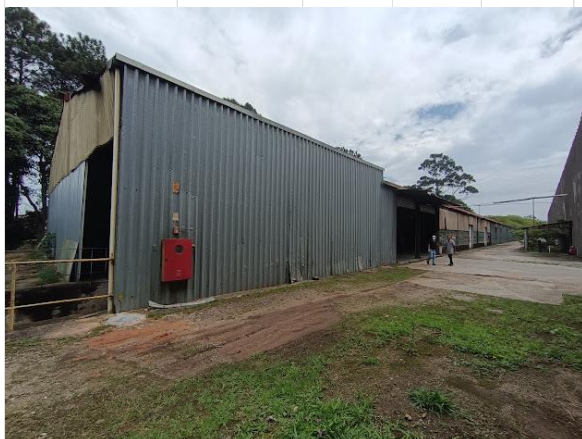
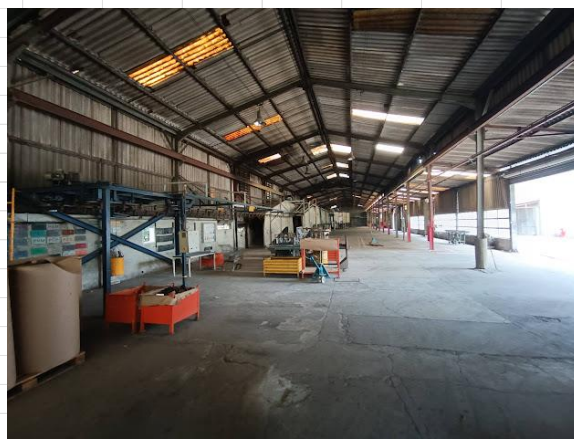
## 20- Galpão Lateral

Área (m²): 2692,50  
 Padrão: 2.2.1 - Galpão Padrão Simples  
 Estado: Necessitando de reparos simples a importantes (f)  
 Idade Aparente: 20 anos (vida útil consumida 33,33%)  
 FOC: 0,6128  
 R<sub>8</sub>N: 0,7260  
 CUB: R\$ 1.906,94

**VALOR: R\$ 2.284.273,59**

- Galpão lateral, de área 2692,50 m<sup>2</sup>, pé direito estimado em cinco metros, estrutura de suporte e de cobertura metálica com telhas em acrílico, fibrocimento e metálicas, fechamento em painéis metálicas, piso industrial.

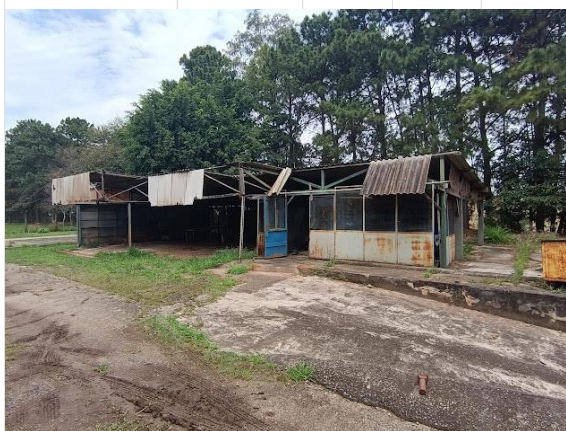
## 21- Coberturas

Área (m²): 252,00  
 Padrão: 3.1.2- Cobertura Padrão Médio  
 Estado: Necessitando de reparos importantes a sem valor (h)  
 Idade Aparente: 15 anos (vida útil consumida 75%)  
 FOC: 0,2680  
 R<sub>8</sub>N: 0,2460  
 CUB: R\$ 1.906,94

**VALOR: R\$ 31.681,63**

- Diversas coberturas metálicas, sendo a cobertura da exaustão com 68,50 m<sup>2</sup> de área; sucateamento com área de 36,00 m<sup>2</sup>, coberturas na parte frontal (em péssimo estado) com 252,00 m<sup>2</sup> de área.

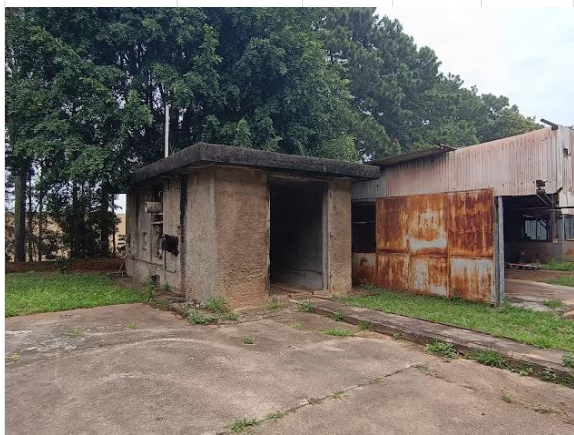
## 22- Depósito

| Área (m²): | 15,00 |
| Padrão: | 2.2.1 - Galpão Padrão Econômico |
| <b>VALOR:</b> | <b>R\$ 6.310,29</b> |

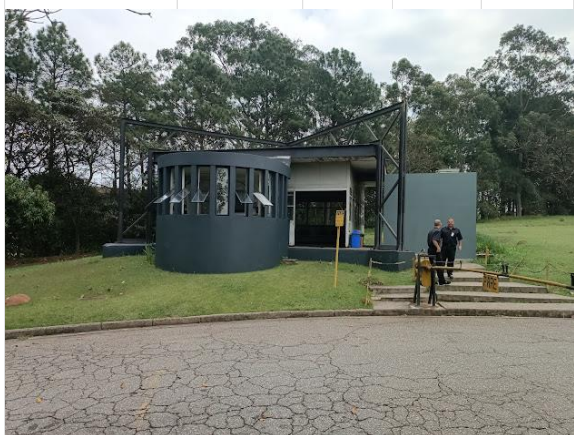
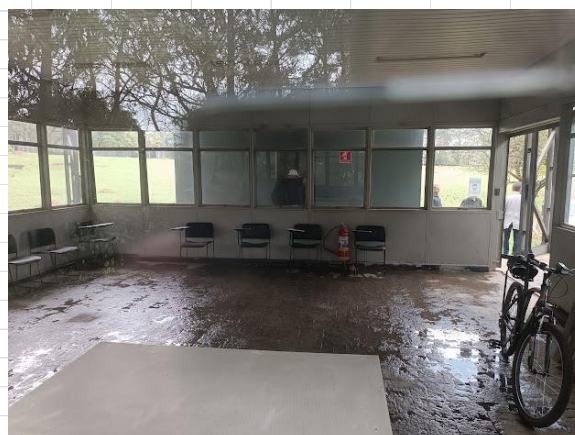
## 23- Guarita

| Área (m²): | 91,00 |
| Padrão: | 2.1.1 - Escritório Padrão Econômico |

- Guarita frontal, em estrutura mista metálica e em concreto, com fechamento em alvenaria, cobertura em laje impermeabilizada, com banheiros independentes, com 91,00 m<sup>2</sup>.
