LAUDO DE AVALIAÇÃO

Avaliar a parte ideal de um imóvel rural, com área de 25,23 alqueires equivalentes a 61,0566 alqueires no município de Taguaí – SP.

O imóvel rural que dista 9,00 quilômetros do centro da cidade de Taguaí, seguindo se pela rodovia vicinal asfaltada Antônio Soldera por 9,00 quilômetros, até a sede da propriedade às margens desta rodovia, denominada Fazenda São Luiz, no município de Taguaí – SP.

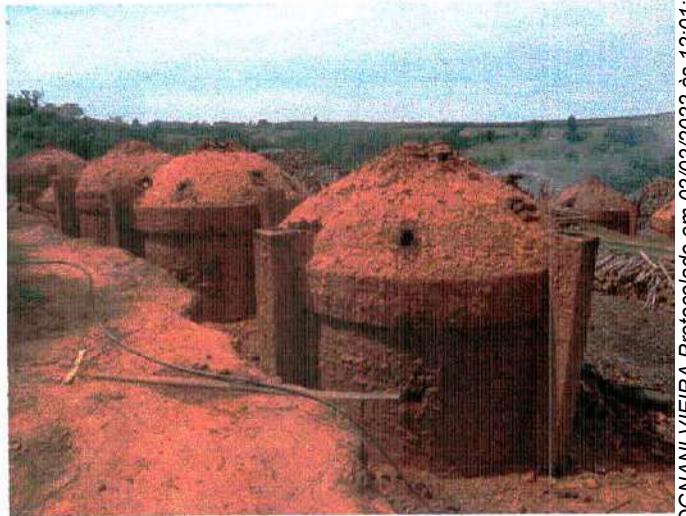
4.1.17. Doze fornos de tijolos assentado com barro para transformar madeira em carvão, em bom estado de conservação e funcionamento.

Vista dos fornos item 4.1.17.

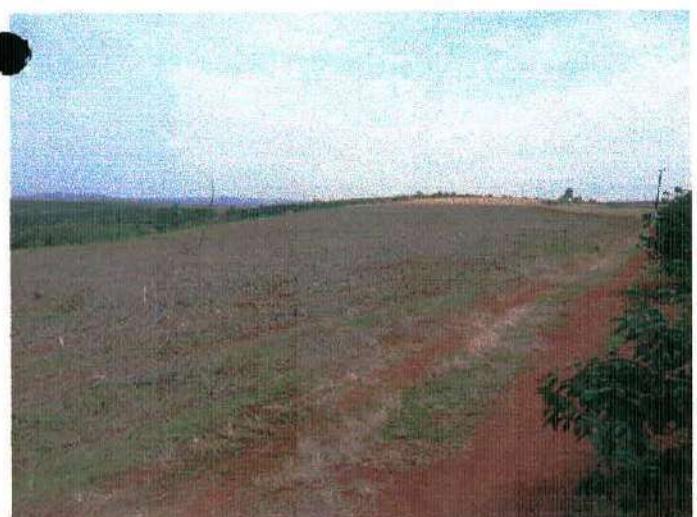
Vista da área arrendada.

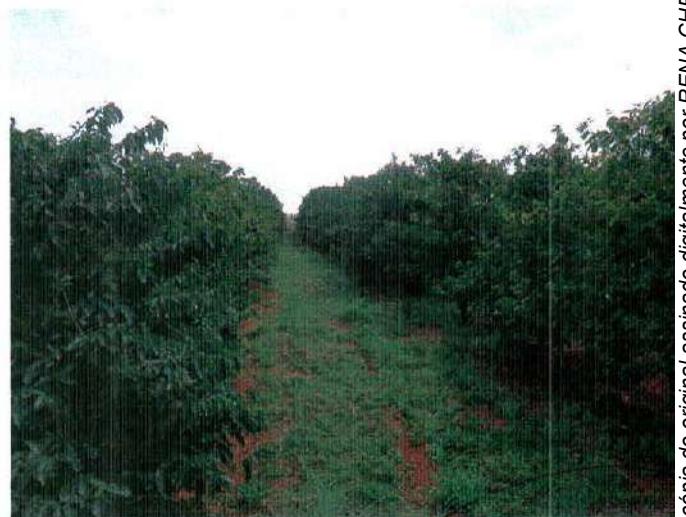
Vinte mil cafeeiros da qualidade Mundo Novo, espaçamento 3,50 x 0,70 com a idade de dez anos; treze mil cafeeiros da qualidade Catuai, espaçamento adensado 2,50 x 0,70 com a idade de doze anos. Ocupando uma área de cerca de 8 hectares.

Vista parcial do cafeiro item 5.1.1.
